PÔLE  
OBSERVATION

Dispositif REX  
Bâtiments  
performants

# L'ISOLATION EN SOUS- FACE DES PLANCHERS BAS EN RÉNOVATION 12 ENSEIGNEMENTS À CONNAÎTRE

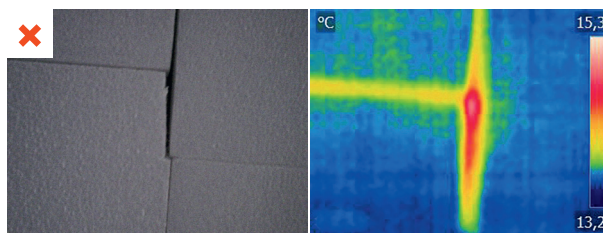
Isolation à l'aide de panneaux rigides rapportés sous dalle. Observation d'un joint ouvert à l'œil nu et visualisation des déperditions engendrées à l'aide d'une caméra thermique ©AQC

- Privilégier l'utilisation de panneaux rainurés bouvetés ou à bords décalés quand cela est possible.
- Poser les panneaux bord à bord de façon jointive en décalant les joints.
- Réaliser une inspection visuelle en fin de pose et corriger les éventuels défauts.
- Prendre en compte, dans le calcul de la performance thermique de la paroi, les ponts thermiques intégrés au niveau des joints entre panneaux.

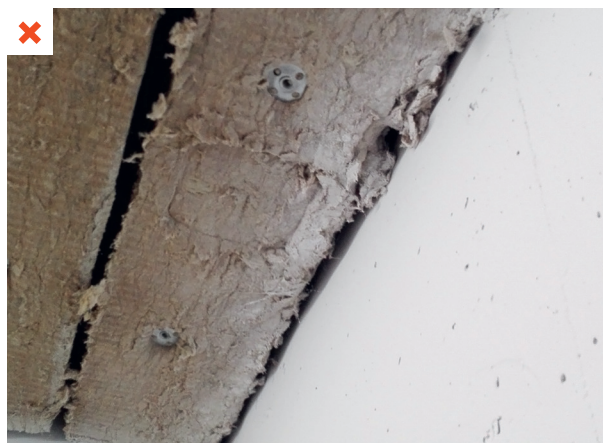
Isolation à l'aide de panneaux semi-rigides rapportés sous dalle. Isolation non jointive suite à une découpe imprécise d'un panneau. ©AQC

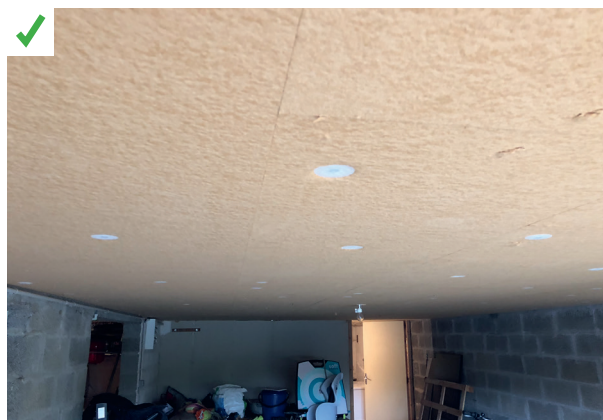
Isolation à l'aide de panneaux semi-rigides rapportés sous dalle. Panneaux posés bord à bord. ©AQC

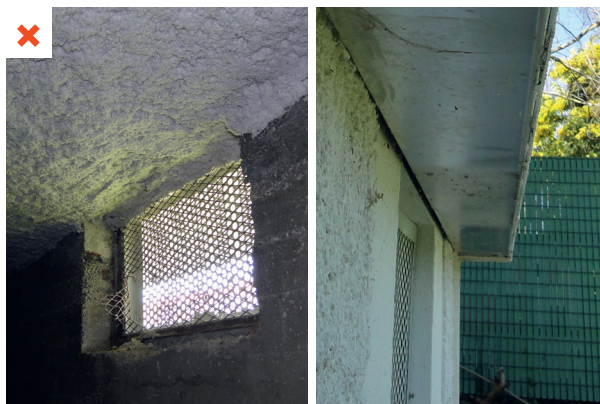
- Création d'un pont thermique linéique à la jonction mur extérieur - plancher bas.
- Risque de condensation et de développement de moisissures en pied de mur du local chauffé.

L'isolation du plancher bas et celle des murs extérieurs s'arrêtent toutes deux au-dessus des soupiraux, ce qui génère un important pont thermique juste en dessous du nez de dalle du plancher bas. ©AQC

- Concevoir une isolation des rives du plancher bas par manchonnage :
  - Côté extérieur, s'assurer d'une descente de l'ITE sur au moins 30 cm en dessous du plancher bas. Si ce n'est pas le cas, utiliser un produit adapté à l'isolation en pied de façade et en parties enterrées pour réaliser cette isolation.
  - Côté intérieur, créer une retombée de l'isolation du mur d'au moins 30 cm en continuité de l'isolation de la sous-face du plancher.
- Réaliser des carnets de détails précis en phase conception et réalisation.

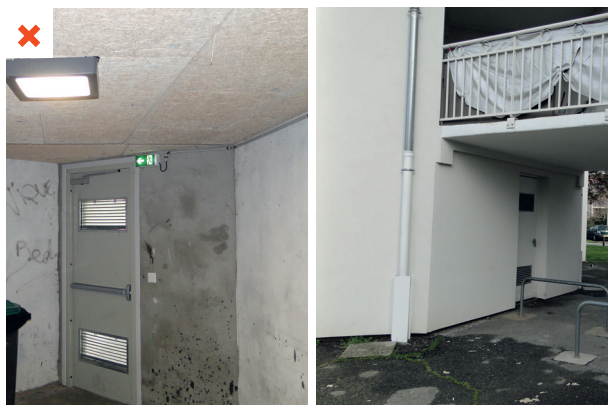
L'isolation du plancher bas de ce local en RDC s'arrête au droit du mur périphérique isolé par l'extérieur jusqu'en pied de façade. ©AQC

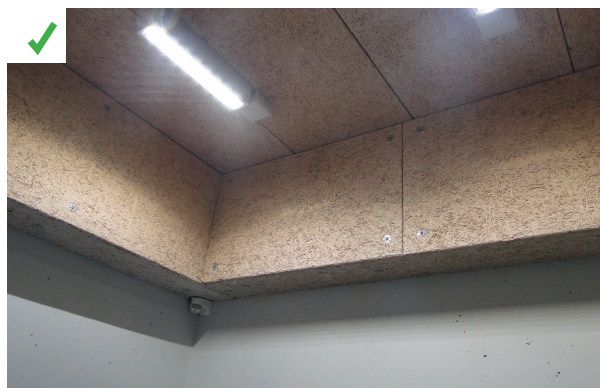
L'isolation du plancher bas est renforcée par une isolation en retombée de murs, afin de minimiser le pont thermique de liaison avec les murs extérieurs isolés par l'extérieur. ©AQC

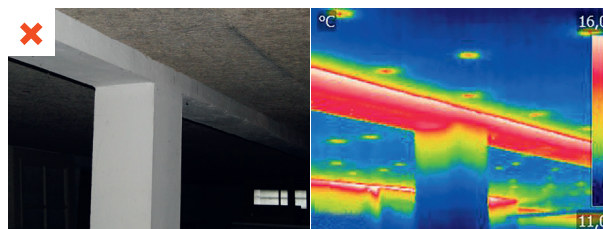
Les poutres en béton du sous-sol n'ont pas été isolées (procédé de panneaux rapportés sous dalle). Visualisation des déperditions engendrées à l'aide d'une caméra thermique (Note : les 2 images ont été prises sur le même site à des moments différents). ©AQC

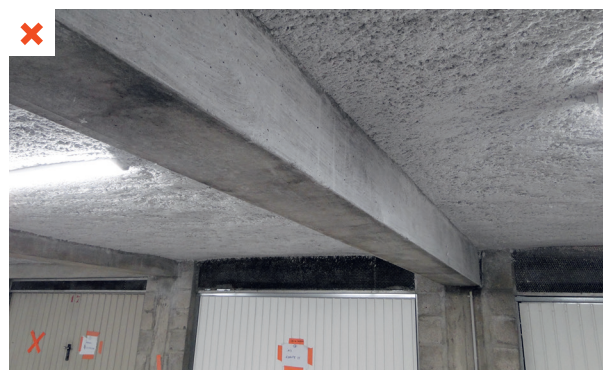
Les poutres en béton de ce garage n'ont pas été isolées (procédé de projection de laine minérale avec liants) ©AQC

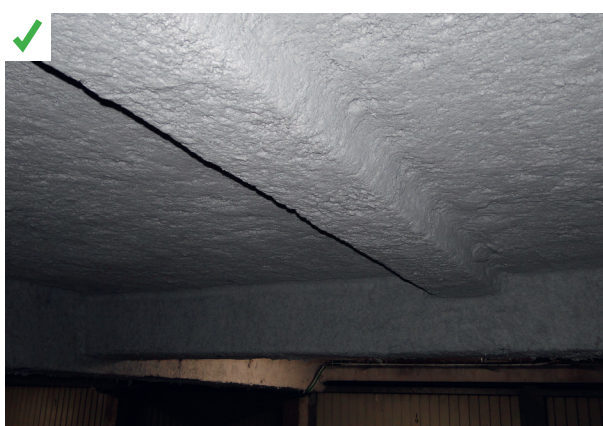
Les poutres en béton de ce garage ont été isolées sur toutes leurs faces (procédé de projection de laine minérale avec liants). ©AQC

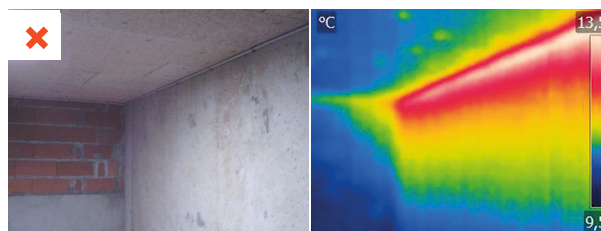
L'isolation du plancher bas s'arrête au droit de chaque refend de ce RDC non chauffé. Visualisation du pont thermique linéique à l'aide d'une caméra thermique. ©AQC

- Anticiper l'isolation des refends en parties hautes sur au moins 20 cm et idéalement 60 cm.
- Le cas échéant, dévier les réseaux en amont des travaux d'isolation.

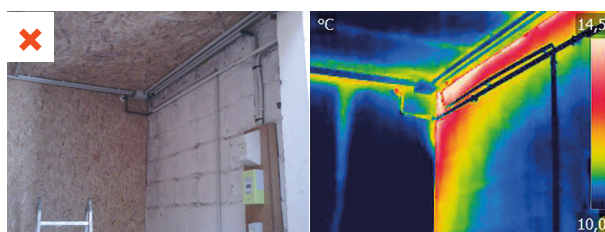
Visualisation des déperditions à la jonction entre 2 parois isolées (donnant sur habitation) et une paroi non isolée du garage (mur à droite sur la photo). ©AQC

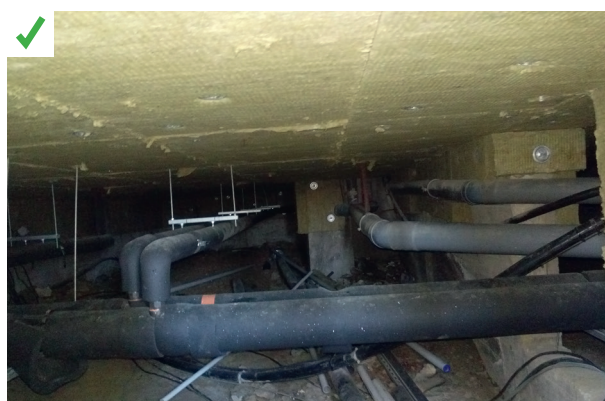
Une retombée d'isolant a été réalisée sur les refends de ce vide sanitaire. ©AQC

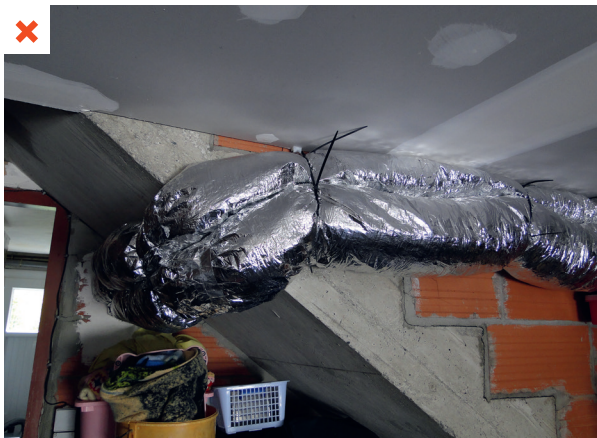
L'escalier intérieur de la maison traversant le garage n'a pas été pris en compte lors de l'isolation du plafond du garage. ©AQC

- Réaliser un diagnostic global de la situation initiale du bâtiment permettant d'identifier l'ensemble des améliorations énergétiques possibles et réalisables en une seule opération ou par étapes.
- Intégrer dans le devis l'isolation de toutes les parois du volume non chauffé en contact avec le volume chauffé.
- Prévoir le remplacement de la porte d'accès si celle-ci n'est pas isolée et étanche.

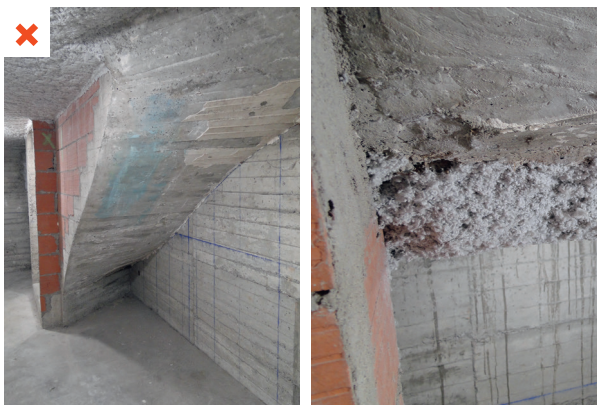
La cage d'escalier menant aux caves de cet immeuble n'a pas été isolée en même temps que la sous-face du plancher bas, ce qui entraîne une augmentation des déperditions des logements vers les circulations. ©AQC

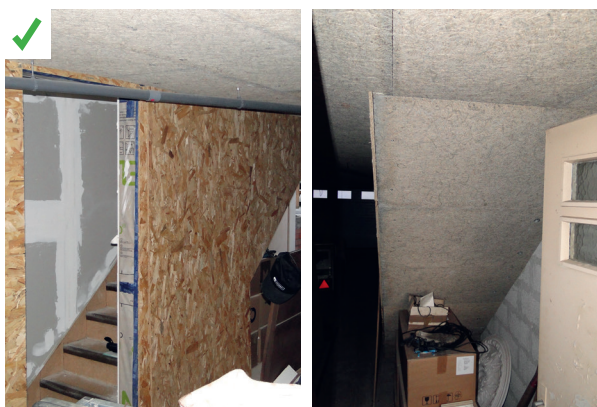
La cage d'escalier menant au garage a été entièrement isolée lors des travaux d'isolation du plancher bas. ©AQC

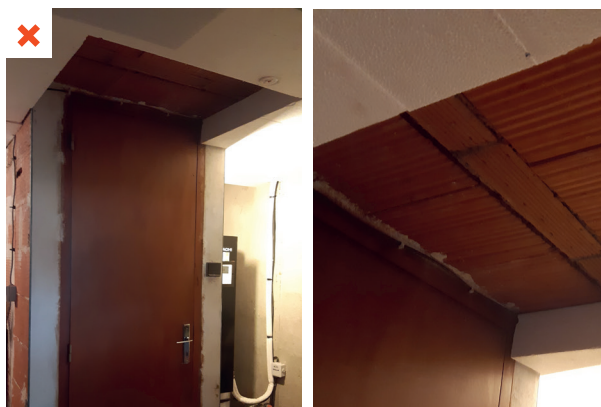
- Défaut de diagnostic.
- Choix d'une technique d'isolation inadaptée.

L'isolation du plancher haut du garage s'arrête au niveau de la zone de débattement de la porte d'accès à l'étage de la maison.

- Lors de la visite préalable à l'établissement du devis, choisir la technique d'isolation en adéquation avec la configuration rencontrée (panneaux rapportés sous dalle, projection en sous-face de dalle, isolation par plafond suspendu).
- Anticiper la façon de concilier isolation du plancher et maintien de l'accès aux locaux.

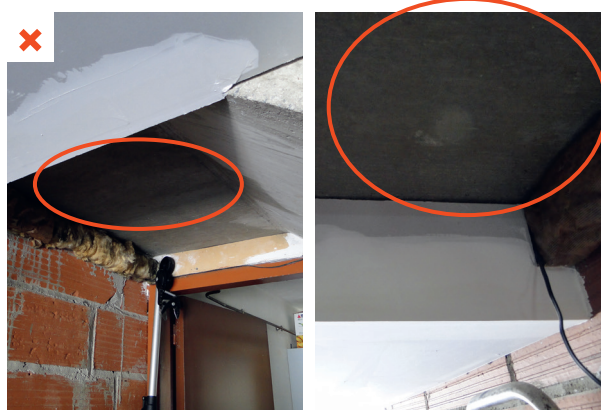
Vue depuis le garage vers la porte d'accès à la maison

Vue depuis la porte d'accès à la maison vers le garage

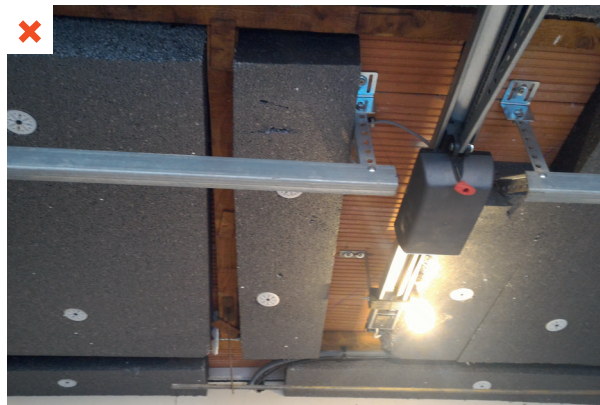
Les rails suspendus de la porte de garage basculante et des pièces de bois fixées au support, non déposés préalablement aux travaux d'isolation, ont gêné la réalisation de celle-ci. L'isolation n'est absolument pas continue. ©AQC

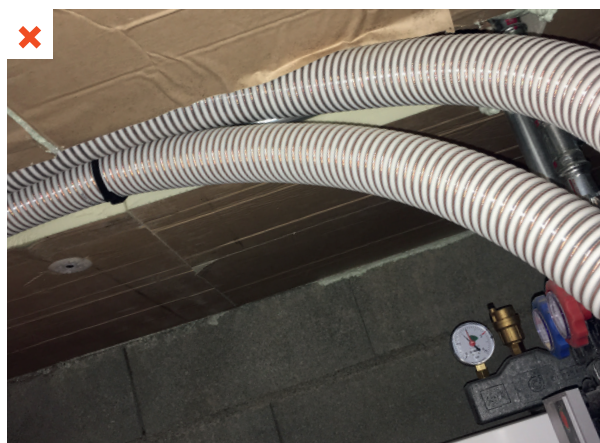
Les tuyaux de transfert des granulés de la chaudière, fixés à la dalle, n'ont pas été dévotés lors des travaux d'isolation. L'isolation n'est pas totalement continue. ©AQC

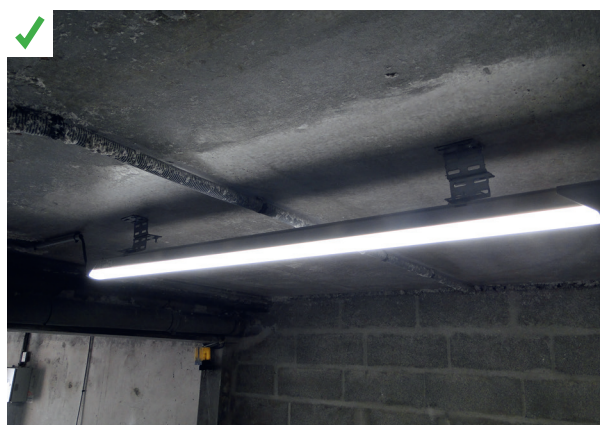
Les luminaires ont été décalés de la paroi pour permettre une projection continue de l'isolant sur toute la dalle. ©AQC

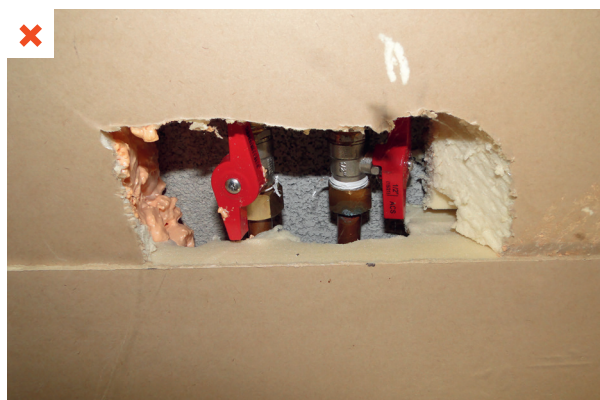
- Absence de réalisation de travaux préparatoires à l'isolation de la dalle.
- Manque de soin apporté à la réalisation d'accès qui ne dégradent pas la performance de l'isolation.

Le réseau d'eau sanitaire fixé au plafond du garage a été isolé par l'opération d'isolation de la dalle. La découpe de l'isolant pour conserver un accès aux vannes génère un important pont thermique. ©AQC

- Isoler les organes de manœuvre des réseaux à l'aide de coques isolantes.
- Anticiper l'achat de ces équipements lors de la visite préalable aux travaux et les mentionner au devis.

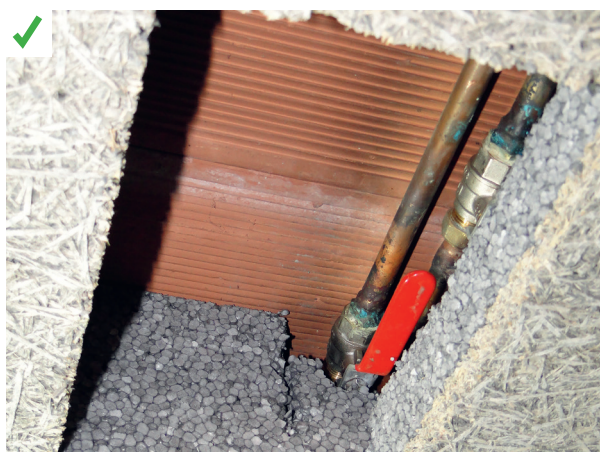
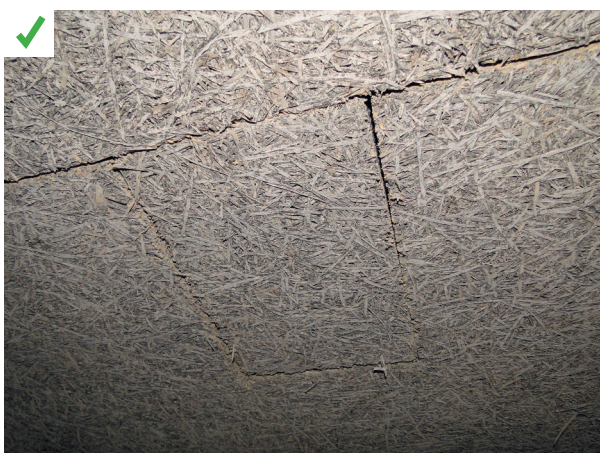
Un bouchon amovible découpé à façon a été réalisé pour permettre un accès à la vanne du réseau d'eau. ©AQC

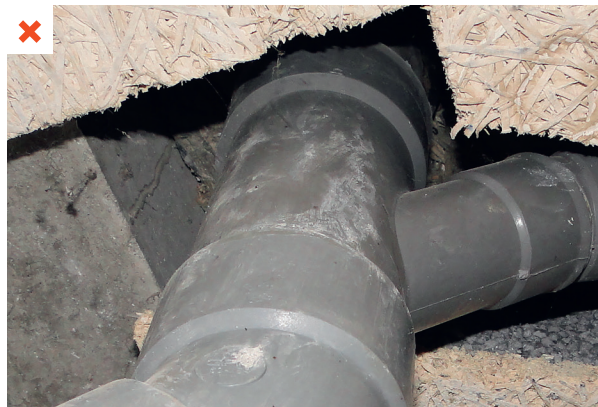
- Méconnaissance des règles de l'art concernant le traitement des points singuliers.
- Négligence lors de la mise en œuvre.
- Défaut de coordination entre intervenants.

Les panneaux isolants ont été découpés autour du conduit d'évacuation qui traverse la dalle, mais les interstices n'ont pas été comblés, ce qui génère un important pont thermique. ©AQC

- Réaliser des réservations ajustées et combler les interstices avec des produits de calfeutrement adaptés au matériau et à l'usage des locaux (exigences incendie notamment).

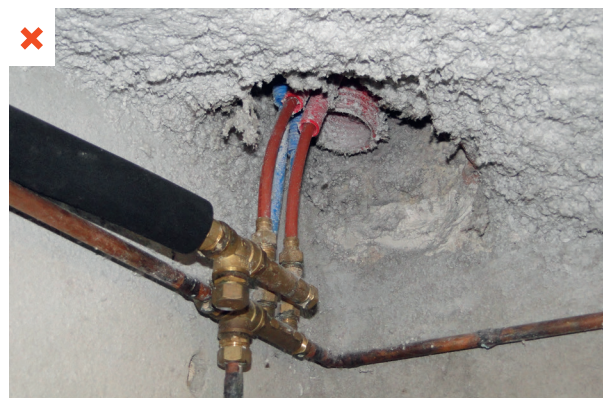
La projection d'isolant s'arrête à distance des conduits, générant un pont thermique. ©AQC

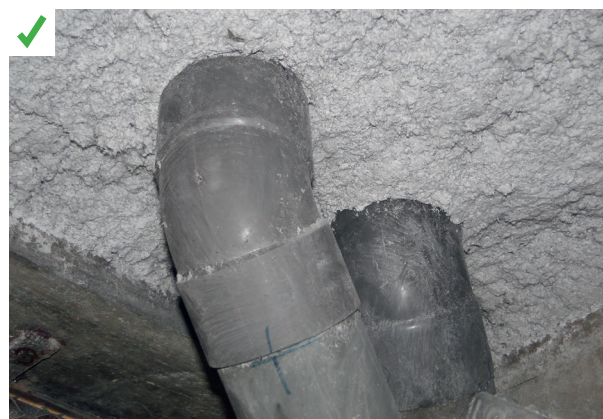
L'isolant projeté épouse la forme des conduits d'évacuation des eaux usées qui traversent la dalle. ©AQC

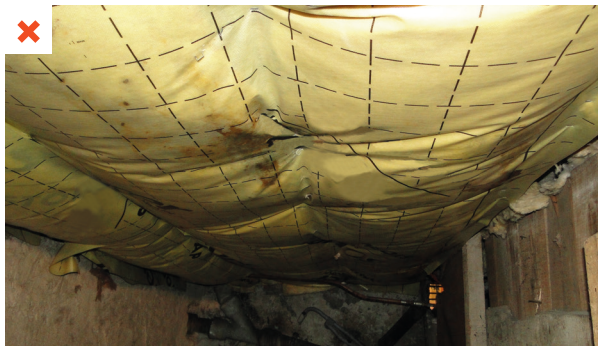
- Risque de perte de performance thermique de la paroi par humidification prolongée de l'isolant due au blocage du flux de vapeur.
- Risque de développement de moisissures sur la face extérieure du revêtement.
- Risque pour la durabilité de l'isolant et du plancher du fait des condensations.

- Méconnaissance de la gestion de l'humidité dans les bâtiments.
- Transposition d'une technique utilisée pour l'isolation des planchers hauts.
- Utilisation d'un produit non adapté pour maintenir l'isolant en place.

La membrane pare-vapeur est positionnée du côté non chauffé de la paroi (isolation de planchers bois sur cave par rouleaux de laine minérale).

N.B. : il y a en outre un problème de jointoiement de la membrane aux parois verticales et entre lés ainsi qu'une dégradation précoce de l'isolant par nidification de rongeurs. ©AQC

- Bannir les éléments fermés à la vapeur d'eau (membrane ou panneau) entre l'isolant et le volume non chauffé.
- Bien ventiler l'espace habité pour limiter l'évacuation de l'humidité par les parois.
- Assurer une ventilation des espaces froids (vide sanitaire, cave, garage...).

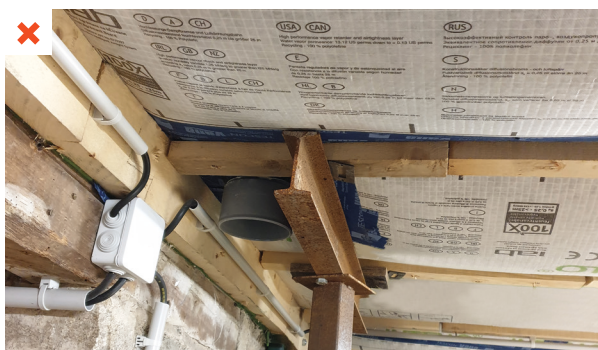
La membrane frein vapeur hygrovariable est positionnée du côté non chauffé de la paroi (isolation d'un plancher bois sur cave par insufflation de ouate de cellulose entre solives). ©AQC

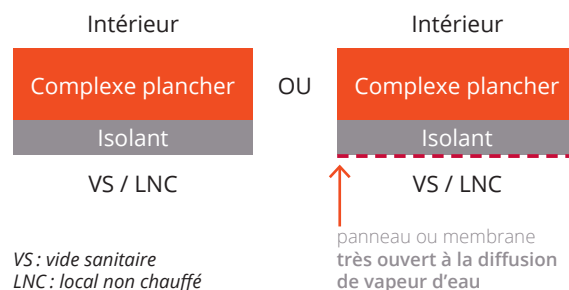
L'isolant est posé seul ou bien est accompagné d'un produit très ouvert à la diffusion de vapeur d'eau afin de ne pas bloquer la migration de vapeur d'eau à travers la paroi. ©ADEME-CSTB

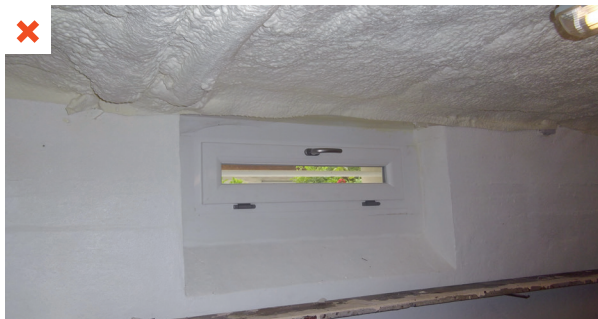
- Risque de condensation accru dû à une ambiance plus froide du vide sanitaire ou du sous-sol après son isolation par rapport au volume chauffé (augmentation de l'humidité relative pouvant aller jusqu'à saturation).
- Risque de développement de moisissures sur les parois du fait de la présence prolongée d'une humidité qui n'est plus évacuée.
- Risque de dégradation du bâti (pourrissement des bois, oxydation des pièces métalliques...), du parement intérieur éventuel et des objets entreposés (cartons...).
- Risque sanitaire en cas d'exposition au radon.

- Méconnaissance des risques liés à l'humidité.
- Méconnaissance des risques liés au radon (pour les zones concernées).

Dans cette cave semi-enterrée dont le plafond a été isolé, les soupiraux ont été remplacés par des fenêtres, empêchant de fait la ventilation naturelle lorsque celles-ci sont fermées. ©AQC

- Nettoyer les soupiraux obstrués par l'opération d'isolation de façon à recréer la ventilation naturelle d'origine.
- Ouvrir les fenêtres le plus fréquemment possible quand elles remplacent des ouvertures permanentes (facilité...).
- Installer une ventilation pour évacuer mécaniquement l'excès d'humidité le cas échéant.

- Veiller à maintenir ou restituer une ventilation permanente par un dispositif passif.
- Installer un extracteur asservi à l'humidité ou une ventilation mécanique (VMR hygroréglable par exemple) si la conservation de la ventilation naturelle existante n'est pas possible.
- Surveiller le comportement hygrothermique du local pour anticiper les conséquences d'une humidité excessive.
- Choisir des isolants dont le domaine d'emploi est compatible avec les conditions hygrothermiques.

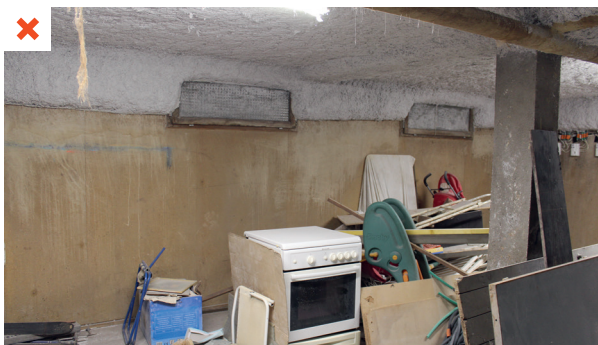
Les soupiraux de ce sous-sol ont été obstrués par de l'isolant projeté lors de l'opération d'isolation du plancher bas. ©AQC

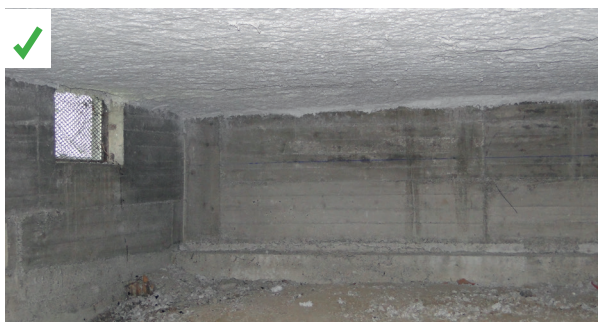
Dans ce vide sanitaire d'immeuble, le plancher bas a été isolé en sous-face par une projection d'isolant minéral, tout en conservant la ventilation traversante existante. ©AQC

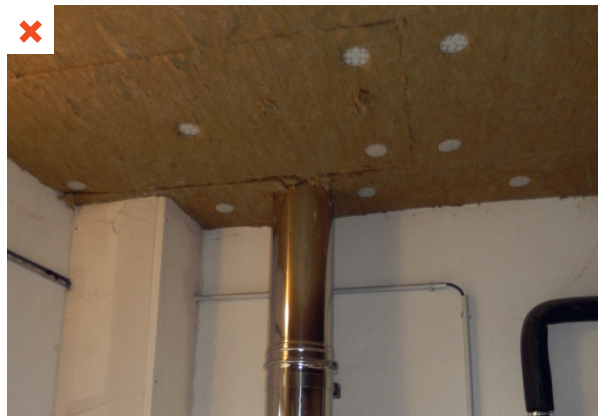
*L'isolant non combustible (A1) vient au contact du conduit de fumée métallique. La circulation de l'air autour du conduit n'existe plus. La ventilation de la gaine coupe-feu est obturée.*

- Identifier clairement les situations à risque lors de la visite de chantier : classification des conduits de fumée en place, type de bâtiment, présence de matériaux combustibles.
- Réserver une trémie pour toute traversée de plancher laissant autour du conduit un espace suffisant pour la mise en place de plaques de distance de sécurité ou de plaques coupe-feu.
- Étudier la possibilité de dévier le conduit de fumée à l'extérieur pour assurer une isolation continue en sous-face du plancher bas.
- Vérifier la bonne mise en œuvre de la solution retenue lors de la réception du chantier.
