Thématique  
PAROI OPAQUE

Élément technique :  
ITE ETICS

Sous élément technique :  
Enduit

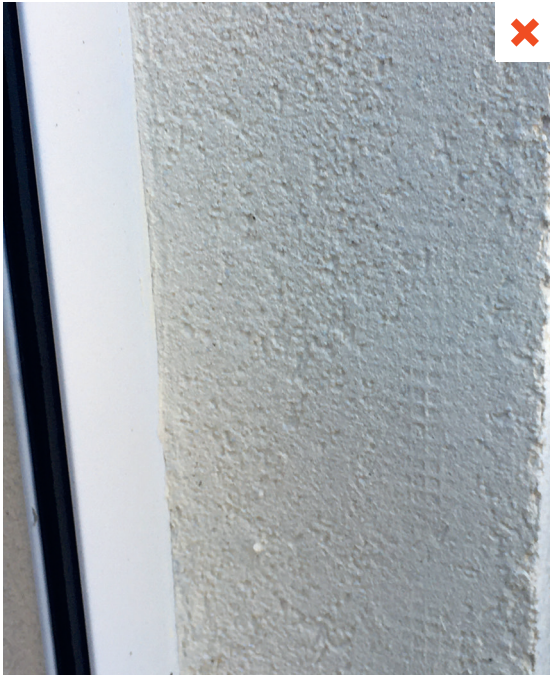
L'armature est visible en fin de chantier.

- La trame n'a pas été suffisamment marouflée dans l'enduit de base.
- L'épaisseur de la deuxième passe d'enduit de base est insuffisante ou n'est pas homogène.

- Risque pour la durabilité de l'élément.
- Dégradation du bati.
- Défaut esthétique.

- Contrôler le marouflage complet de la trame dès l'application de l'enduit de base.
- Choisir l'enduit en fonction du support et mettre en œuvre en gâchées régulières, pour éviter des différences d'aspect.
- Respecter les recommandations propres au système mis en œuvre (simple armature, double armature...).
