MENUISERIES EXTÉRIEURES

# MIEUX CONNAÎTRE L'ORIGINE DES DÉSORDRES

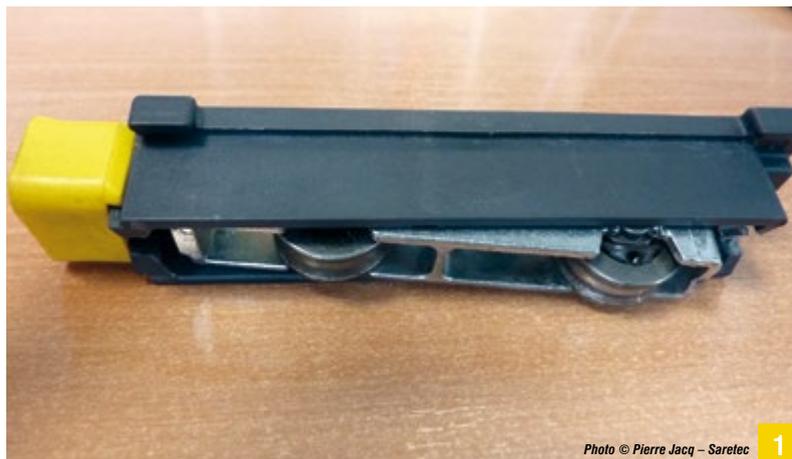
Sur les châssis coulissants, les problèmes rencontrés concernent majoritairement les chariots et les systèmes de fermeture. Les chariots, souvent en nylon, s'usent et, lorsque les rails ne sont pas suffisamment nettoyés, des poussières peuvent provoquer le blocage progressif des roulements. Les systèmes de

- 1 Chariot de châssis coulissant.
- 2 Déformation d’une contre-plaque de paumelle, précédant la chute du vantail.
- 3 Arrachement de paumelle haute de châssis oscillo-battant.
- 4 Seuil respectant les exigences d’accessibilité mais posant problème en termes d’étanchéité à l’eau.

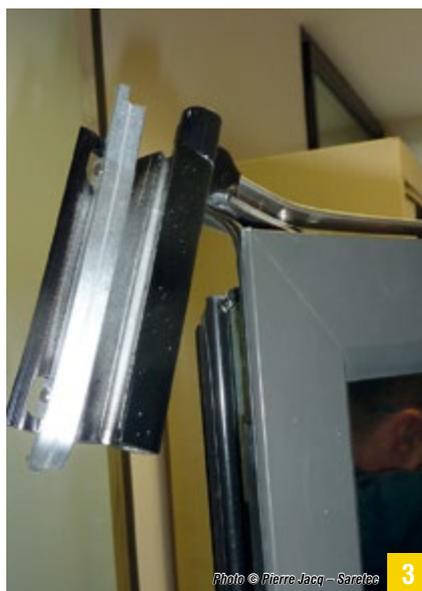
3

Côté châssis à frappe, les quincailleries d’oscillo-battant concentrent la majorité des désordres. Ces quincailleries de section très faible – elles doivent intégralement être « cachées » dans les feuillures des menuiseries – sont relativement fragiles, et leur réglage, voire leur entretien, est l’affaire d’un spécialiste.

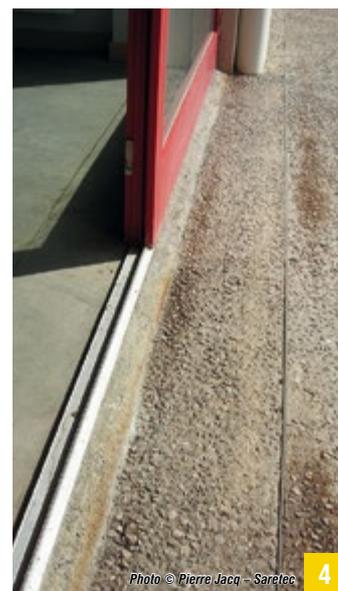
4

Très majoritairement, ce défaut est propre aux portes-fenêtres équipées de seuils PMR (Personne à mobilité réduite), la hauteur du ressaut intérieur ne devant pas dépasser 20 mm pour permettre l’accès à un fauteuil roulant. Trois contraintes se combinent pour expliquer ce défaut d’étanchéité :

Il résulte de ces contraintes difficilement compatibles que les sinistres d'infiltration par les seuils PMR sont très nombreux, mais en plus très difficiles à réparer. Le coût du traitement « efficace » de l'environnement de ce type de seuil (avec aménagement d'un caniveau extérieur notamment) semble devoir le réserver aux cas strictement nécessaires à l'accès PMR. Des aménagements « intermédiaires » peuvent être évoqués pour permettre simultanément l'accès PMR et une étanchéité à l'eau efficace, comme de prévoir une rampe amovible recouvrant la feuillure d'une menuiserie « standard ».

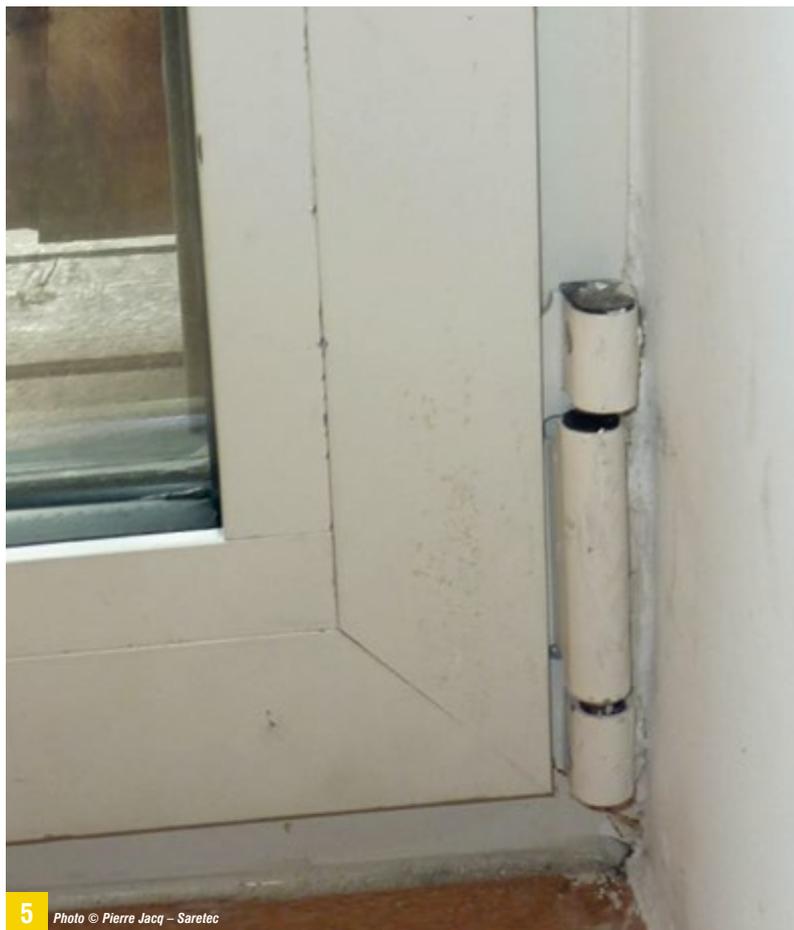
5 Photo © Pierre Jacq – Saretec

- soit le vitrage est mal calé. Indéformable dans son plan, le vitrage assure l'indéformabilité du cadre menuisé via les cales judicieusement disposées. Si celles-ci sont mal disposées ou glissent, le cadre ouvrant se déforme sous le poids du vitrage et s'affaisse côté poignée ;
- soit les paumelles prennent du jeu (jeu lié au serrage de ces dernières sur les cadres dormant et ouvrant, ou jeu dans les axes et les assemblages). Le cadre s'affaisse : l'ensemble du vantail tourne légèrement.

5 Jeu au niveau des paumelles, entraînant l'affaissement du vantail et le frottement de l'ouvrant contre la traverse basse du dormant.

Si le recalage du vitrage est une opération de maintenance permettant de remédier au problème, l'affaissement des paumelles ne peut être corrigé que si ces paumelles sont réglables : c'est le cas notamment des fiches-paumelles courantes de menuiserie PVC ou bois, ou des quincailleries d'oscillo-battant. C'est rarement le cas pour les paumelles de fenêtres aluminium d'ouverture à la française : l'affaissement des paumelles doit alors être corrigé par un recalage du vitrage.

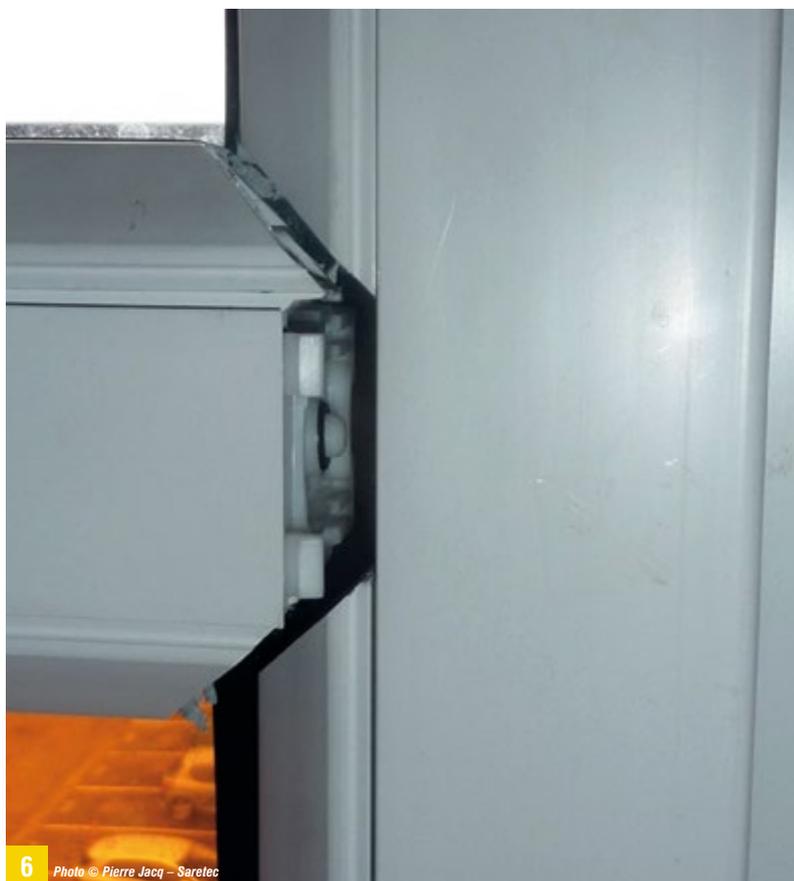
6 Photo © Pierre Jacq – Saretec

6 Défaut d'assemblage montant/traverse.

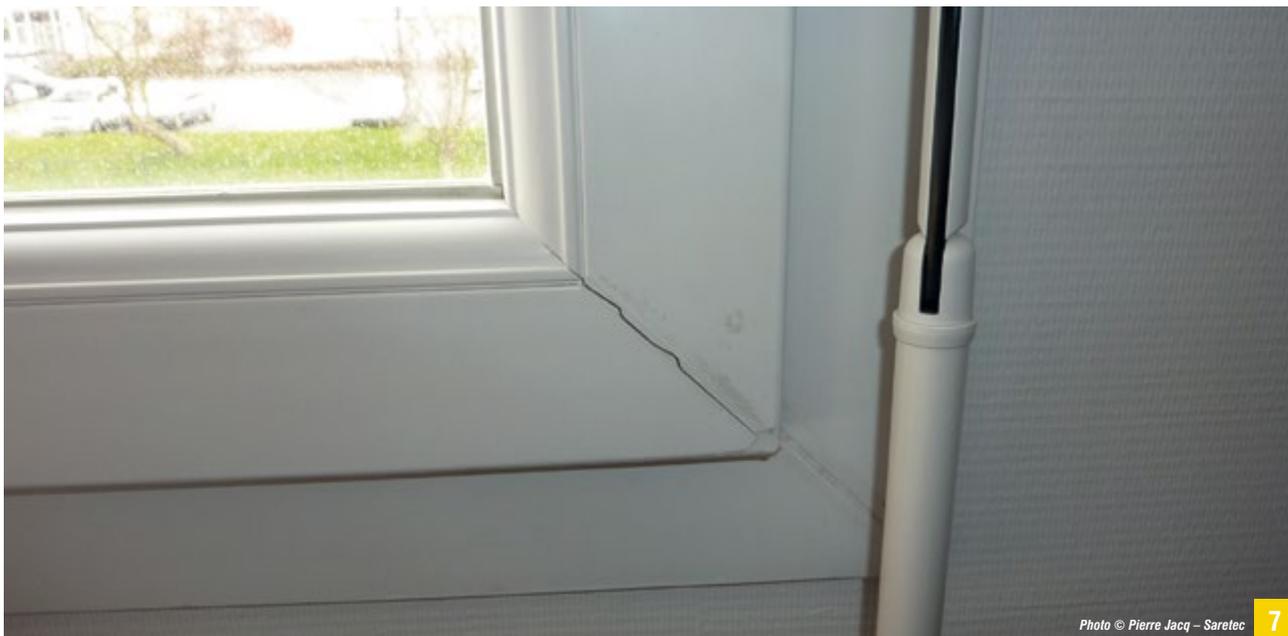
7 Casse de soudure d'angle sur menuiserie PVC.

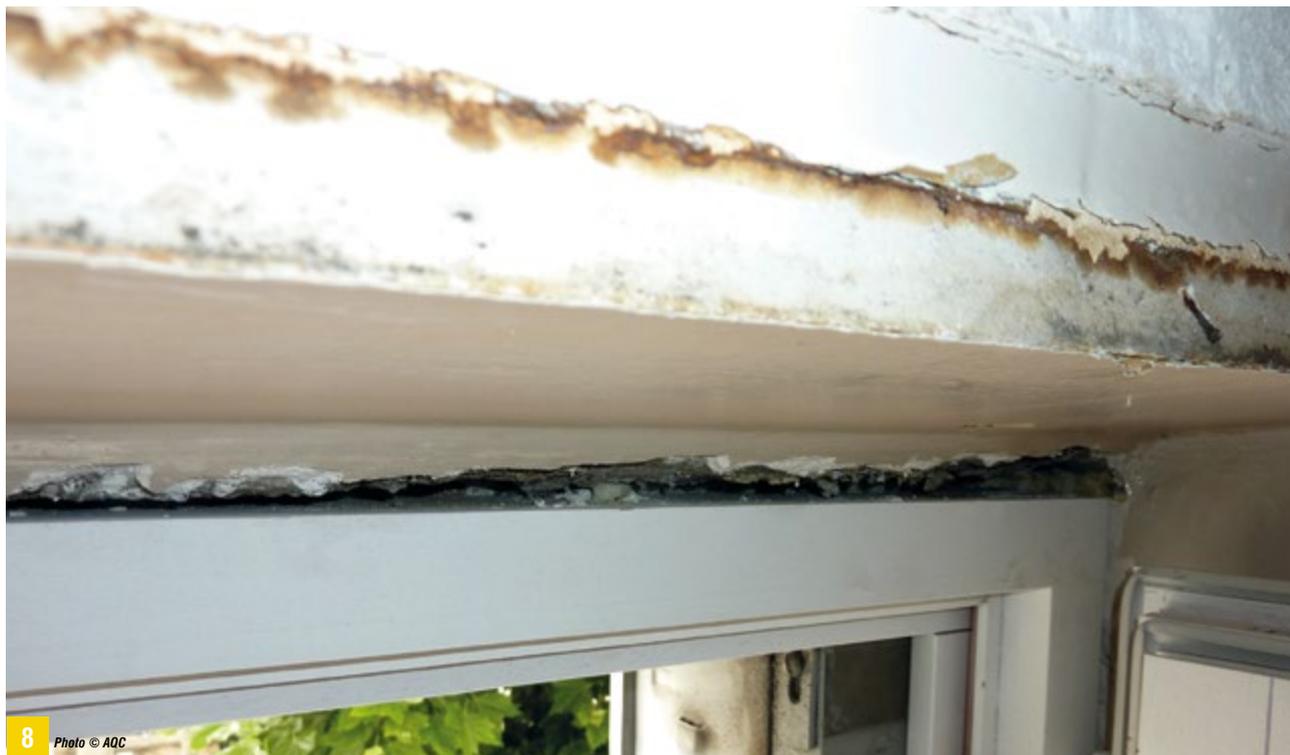
8

Il s'agit principalement ici de défauts de calfeutrement à la liaison menuiserie/gros œuvre ou menuiserie/ossature. Le plus souvent, ce défaut affecte les angles inférieurs des fenêtres, où se concentrent les difficultés à réaliser un calfeutrement continu efficace. À noter que la présence fréquente d'une bavette non démontable – presque systématique en menuiserie PVC – interdit l'accès au calfeutrement après mise en œuvre, et rend aléatoire toute réparation sans dépose complète de la menuiserie. De fait, rendre le dispositif de calfeutrement visible (notamment par l'utilisation de bavettes démontables) permet de contrôler la qualité du calfeutrement, aussi bien à la mise en œuvre qu'*a posteriori*. À défaut, le fait de ne pas pouvoir contrôler la qualité des calfeuttements après mise en œuvre impose pour le concepteur de simplifier cette mise en œuvre, notamment dans la configuration du linéaire d'étanchéité à l'interface menuiserie/gros œuvre, qui doit être aussi rectiligne que possible, pour en assurer plus facilement la continuité. >>>

**8** Irrégularité du support qui ne permet pas une pose convenable de la mousse imprégnée pré-comprimée.
