# 11 IDENTIFIER ET OBTURER LES ENTRÉES D'AIR PARASITES

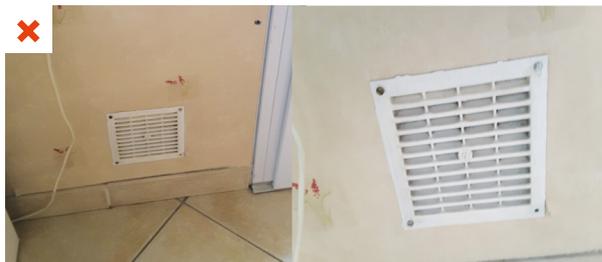
L'ancienne entrée d'air située dans la cuisine n'a pas été obturée lors de la rénovation, ce qui perturbe la bonne circulation de l'air dans le logement. ©AQC

- Obturer définitivement les amenées d'air parasites identifiées.

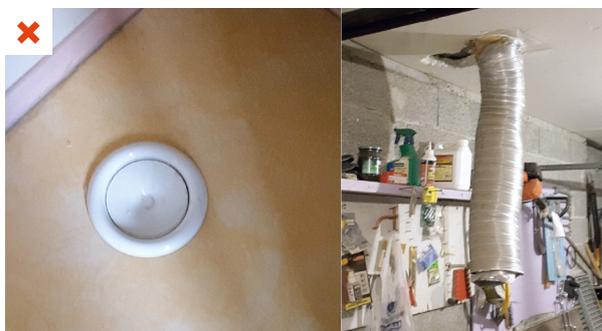
Dans cette pièce, un ancien conduit d'air est toujours présent et entraîne une entrée d'air parasite provenant du garage situé en sous-sol. En plus d'altérer le bon fonctionnement du balayage, de l'air pollué peut entrer dans la pièce. ©AQC

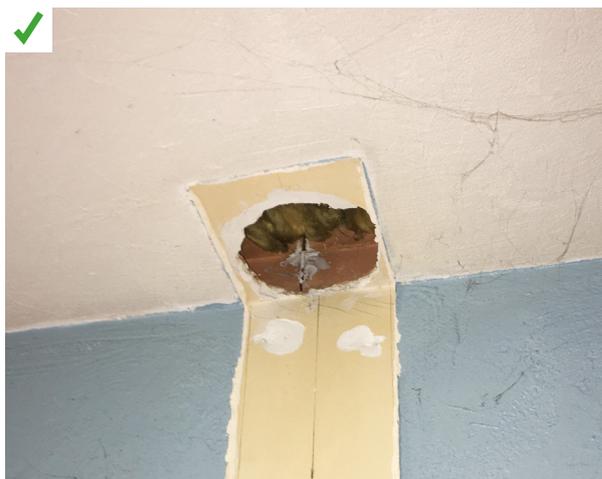
Le passage d'une ancienne gaine de ventilation a été identifié, isolé et va être rendu étanche à l'air. ©AQC
