6 RACCORDER DE MANIÈRE ÉTANCHE LA BOUCHE D'EXTRACTION AU RÉSEAU AÉRAULIQUE

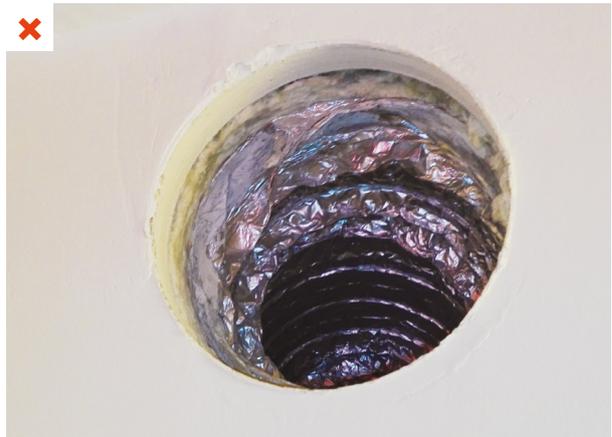
- Le raccordement entre la bouche d'extraction et le réseau aéraulique n'est pas étanche à l'air.

Lorsque la bouche d'extraction est retirée pour son entretien, la manchette de raccordement se retire également. Aucun raccordement mécanique ni aucune étanchéité à l'air n'ont été réalisés entre la manchette et la gaine d'extraction. ©AQC

- Installer une manchette entre la bouche d'extraction et le réseau aéraulique pour contribuer à la tenue mécanique et à l'étanchéité à l'air.

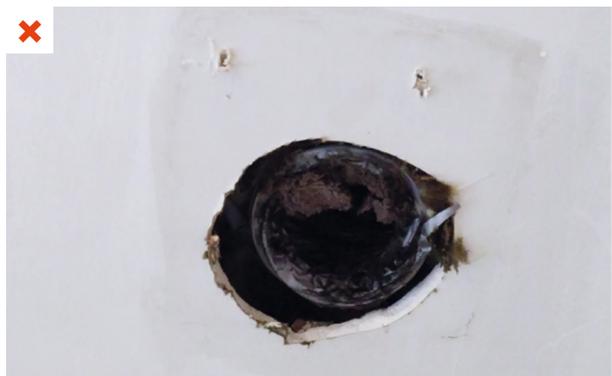
La manchette de raccordement n'a pas été mise en œuvre. Le terminal du réseau aéraulique n'étant pas fixé au parement, la bouche d'extraction ne peut pas être raccordée de façon étanche à l'air. ©AQC

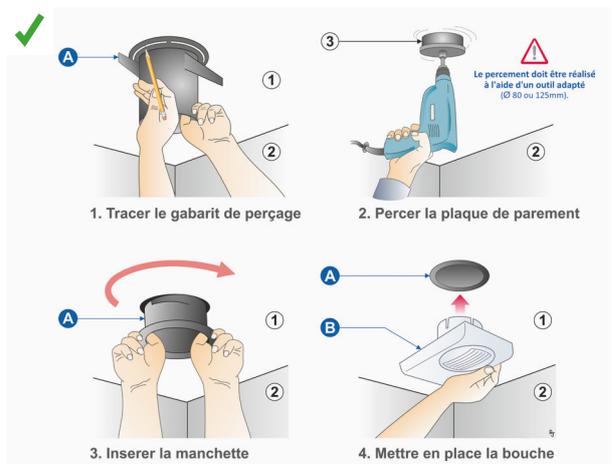
Les notices d'installation des fabricants permettent une bonne mise en œuvre de la manchette de raccordement. © Cerema - Romuald Jobert
