# 9 SOIGNER L'INSTALLATION DU CAISSON D'EXTRACTION

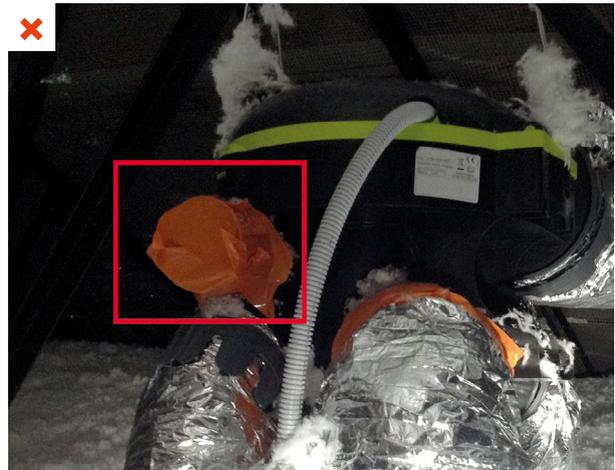
- Le caisson d'extraction présente des défauts dans sa mise en œuvre, notamment l'absence de désolidarisation et la non obturation des piquages inutilisés.

- Inconfort acoustique : l'absence de désolidarisation entraîne des vibrations.
- Diminution de la pression délivrée par le caisson d'extraction due aux piquages non obturés.
- Risque pour la qualité de l'air intérieur.

Le piquage non utilisé sur le caisson a été obturé avec de l'adhésif de chantier au lieu d'un bouchon adapté. ©AQC

- Désolidariser le caisson du bâti en le suspendant ou en installant des plots anti-vibratils.
- Mettre en place des bouchons adaptés pour obturer les piquages non utilisés.

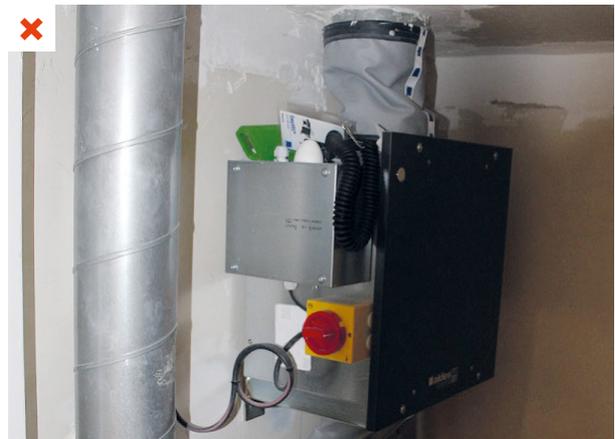
Le caisson simple flux est directement fixé sur le mur et n'est pas désolidarisé. ©AQC

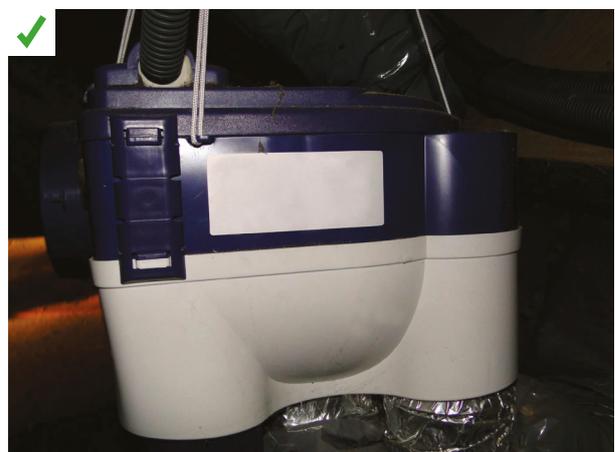
Le caisson d'extraction est désolidarisé du bâti puisqu'il est suspendu à la charpente. ©AQC
