# 6 TRAITER L'INTERFACE ENTRE LES COFFRES DE VOLETS ROULANTS EXTÉRIEURS ET L'ITE ⚡

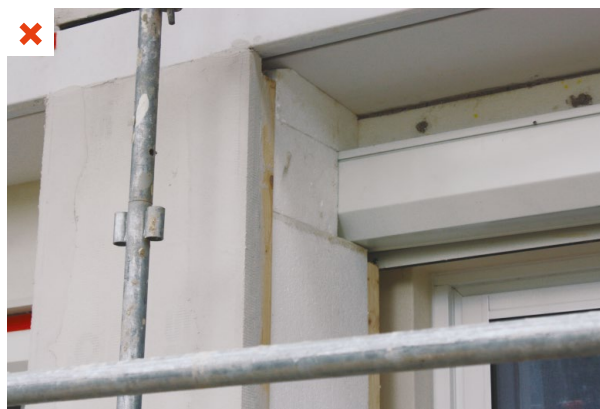
Pont thermique sur toute la longueur du coffre de volet roulant et maintenance impossible sans démontage localisé de l'ITE en appui du coffre. ©AQC

- Isoler l'intérieur du caisson, si celui-ci est démontable, avec une isolation mince lorsque c'est possible techniquement.

- Favoriser l'installation d'un coffre en applique de baie après la pose de l'ITE. Dans le cas où l'isolation est réalisée après la pose du coffre de volet roulant, la préservation de l'accès pour maintenance du coffre peut nécessiter une limitation d'épaisseur de l'ITE en tableaux.
- Désolidariser le système d'enduit des coffres des volets roulants pour éviter de créer de points durs : utiliser de la mousse imprégnée précomprimée, du mastic polyuréthane sur fond de joint, des profilés de raccordement souples...

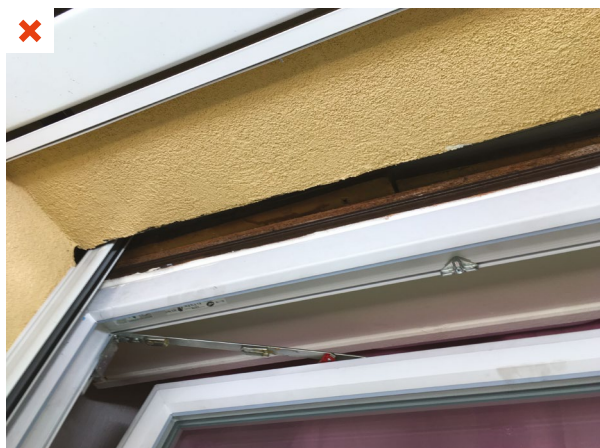
Pont thermique par le caisson de volet roulant extérieur non isolé et situé derrière l'ITE. ©AQC

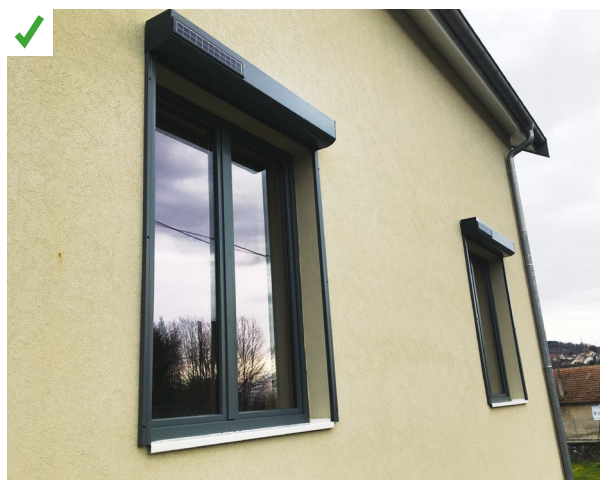
Les volets roulants sont fixés au nu extérieur de l'ITE avec des accessoires adaptés. Le pont thermique est ainsi évité. ©AQC
