PÔLE
OBSERVATION

Dispositif REX
Bâtiments
performants

HUMIDITÉ DANS LA CONSTRUCTION 12 ENSEIGNEMENTS À CONNAÎTRE

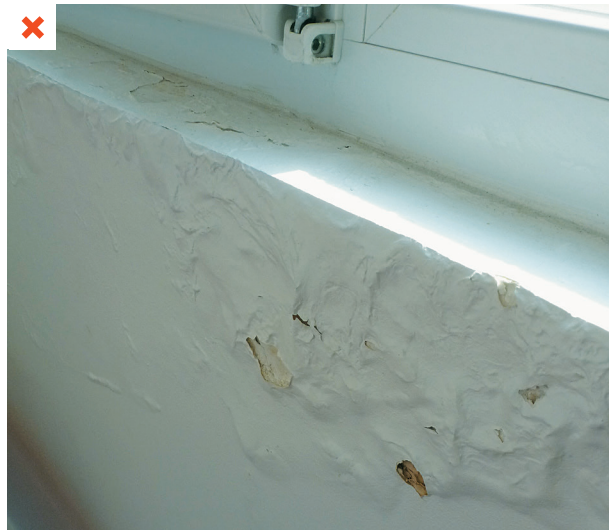
Dégradation des parements du fait de percements de châssis de fenêtres non rebouchés. ©AQC-2016

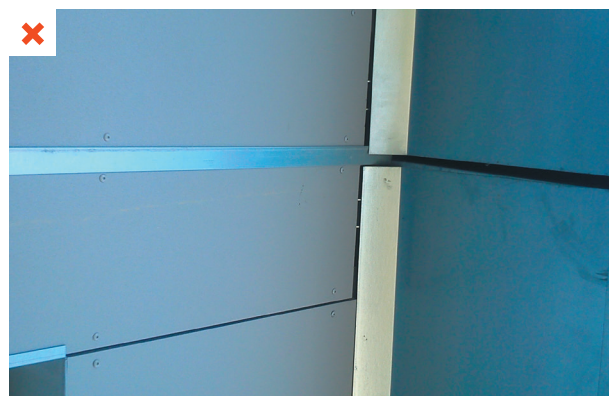
Défaut de calepinage du bardage responsable d'infiltrations. ©AQC-2016

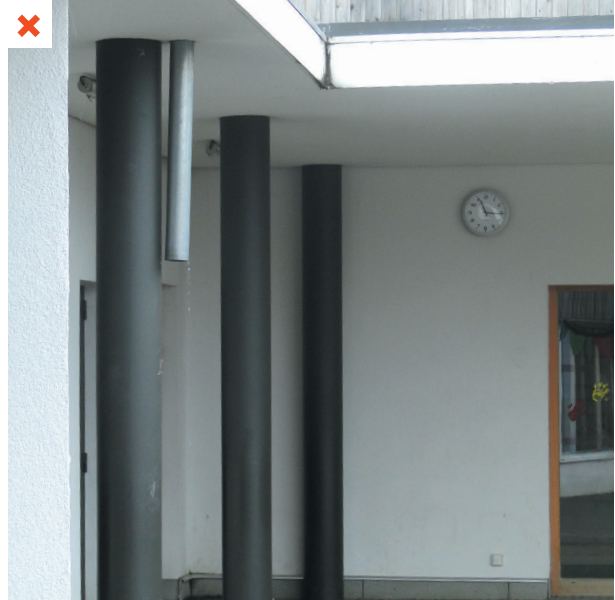
Descente d'eaux pluviales sans évacuation. ©AQC-2016

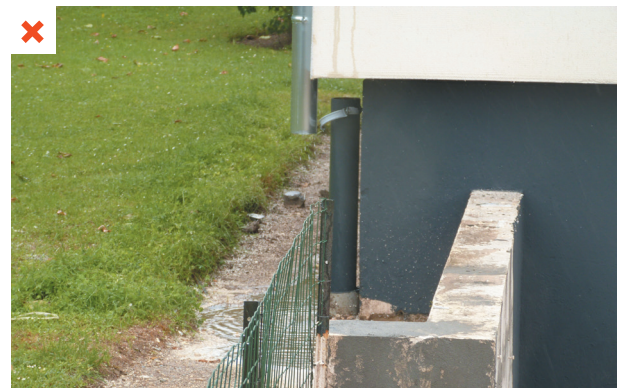
Descente d'eaux pluviales non raccordée à l'évacuation, du fait d'un décalage causé par la pose de l'ITE. ©AQC-2016

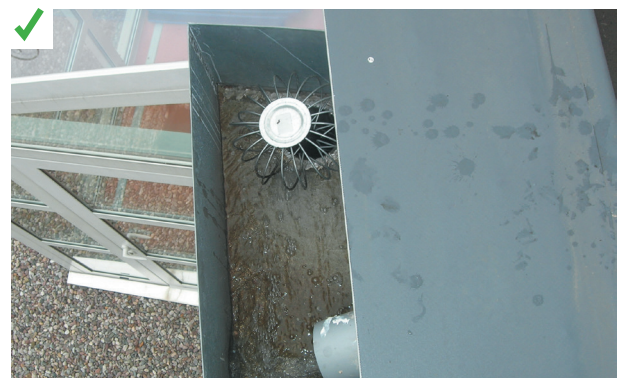
Nettoyage régulier des boîtes à eaux. ©AQC-2016

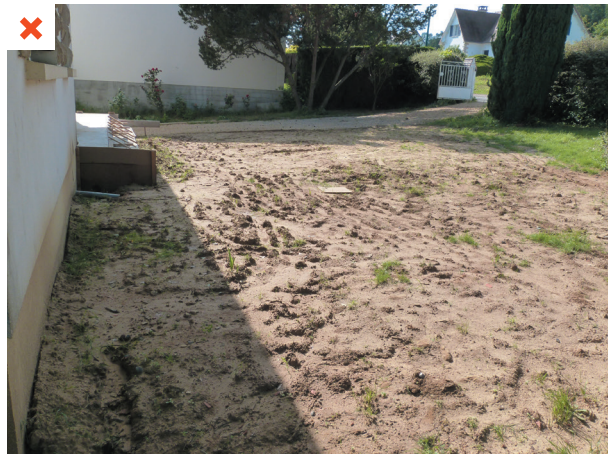
Non-traitement de la pente et destruction de la végétation lors de la réalisation de travaux engendrant d'importantes infiltrations en pied de mur. ©AQC-2016

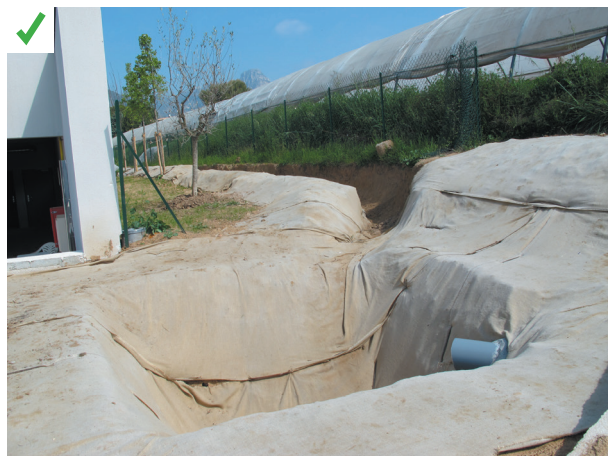
Système de récupération des eaux suite à une inondation due au ruissellement. ©AQC-2016

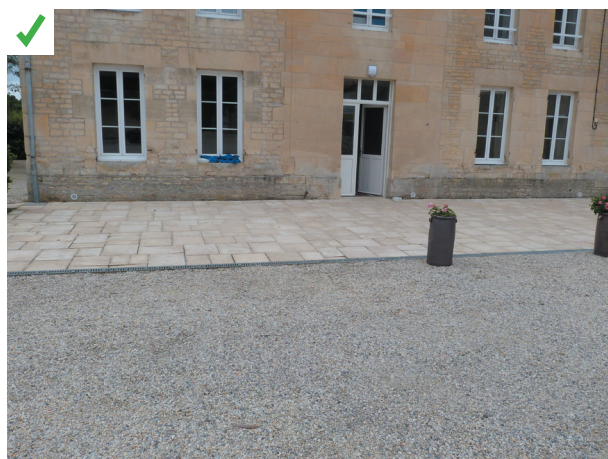
Terrasse équipée d'un caniveau, avec une pente éloignant l'eau du bâtiment. ©AQC-2016

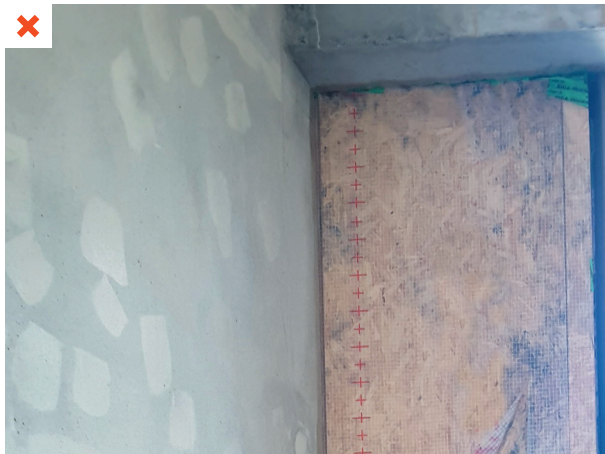
Mise en œuvre d'un OSB qui a moisie durant son stockage, du fait de son exposition à la pluie. ©AQC-2016

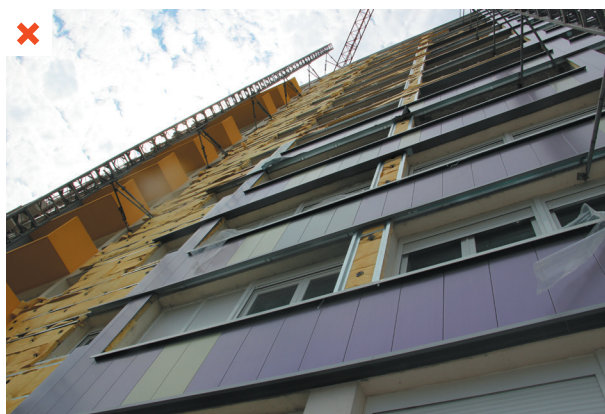
Pose de l'isolant sans protection - pose du bardage tardive. ©AQC-2016

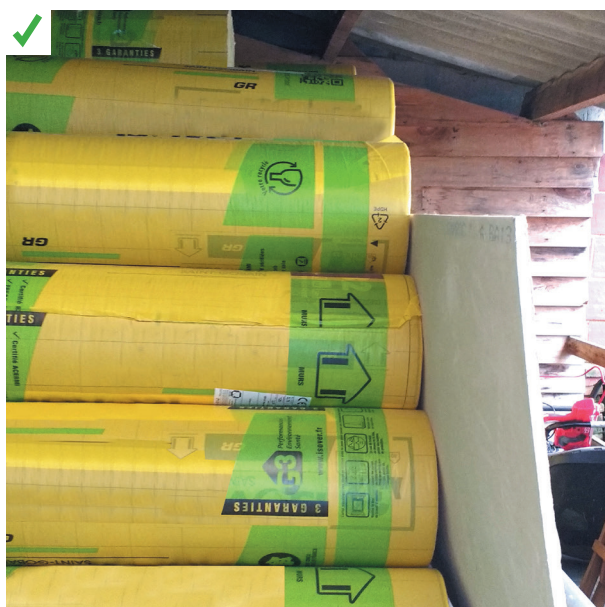
Stockage de matériaux à l'abri de la pluie. ©AQC-2016

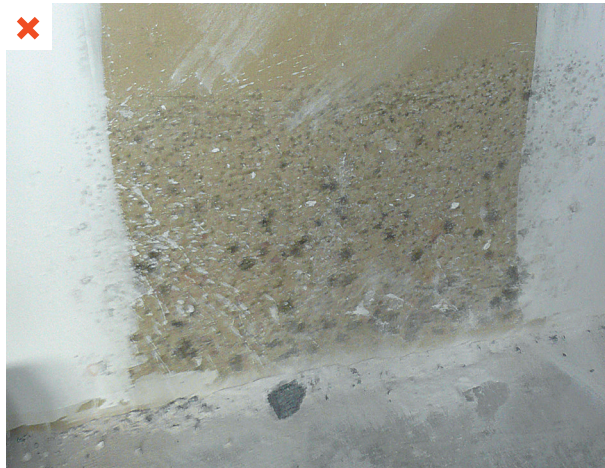
Apparition de moisissures en pied de mur, du fait d'une humidité trop importante au cours du chantier. ©AQC-2016

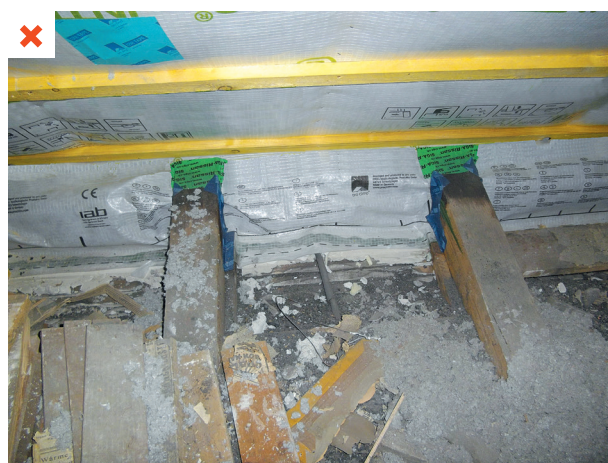
Phénomène de condensation au niveau des têtes de solives, renforcé par l'absence de ventilation de chantier. ©AQC-2016

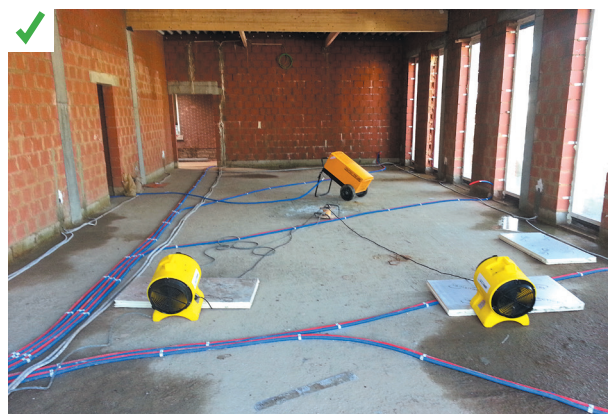
Exemple de dispositif d'assèchement de chantier. ©aerostar

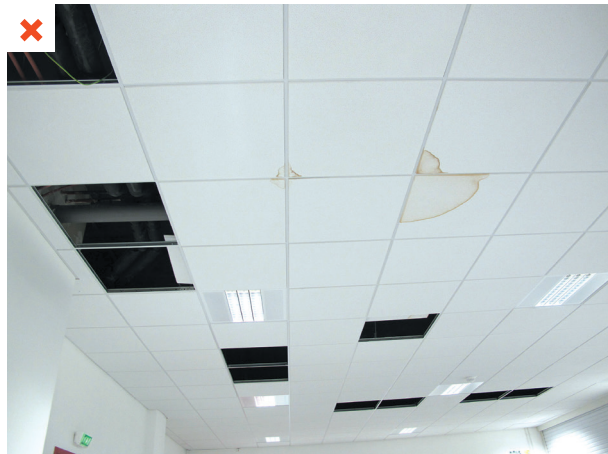
Dégradation du faux-plafond provenant d'une mauvaise jonction entre canalisations existantes et neuves, qui a entraîné une fuite. ©AQC-2016

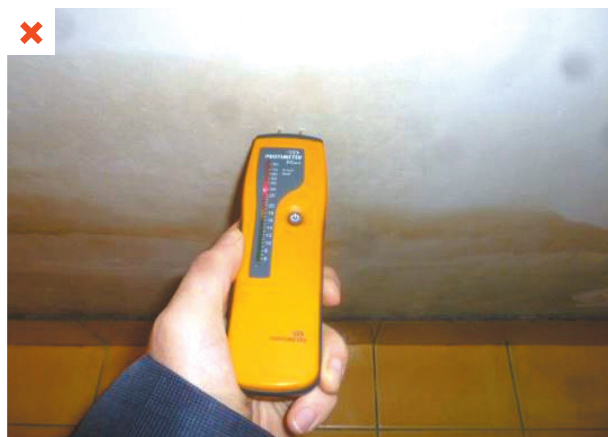
Humidité importante en pied de mur du fait d'une fuite de canalisation. ©AQC-2016

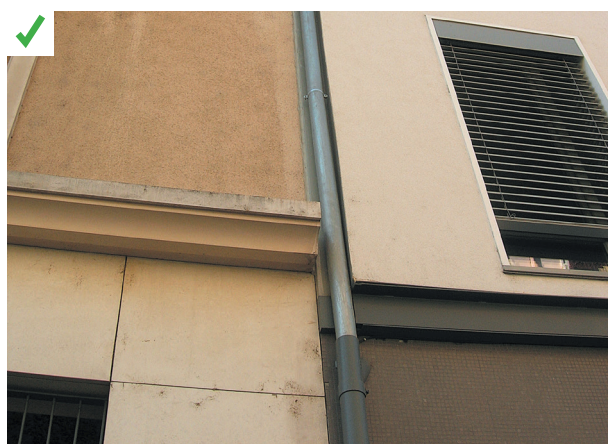
Descente d'eau pluviale non encastrée dans le complexe isolant (ITE). ©AQC-2016

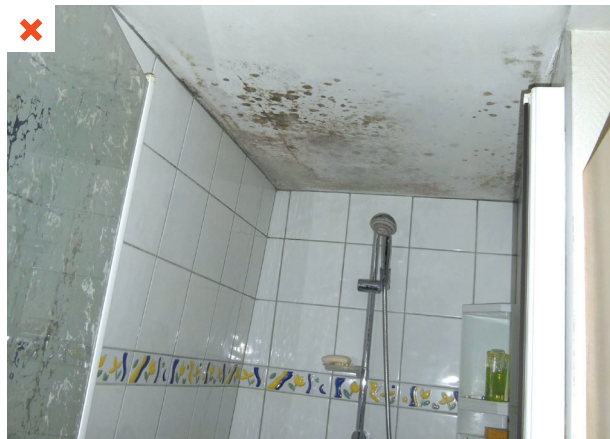
Moisissures liées à un renouvellement d'air insuffisant. ©AQC-2016

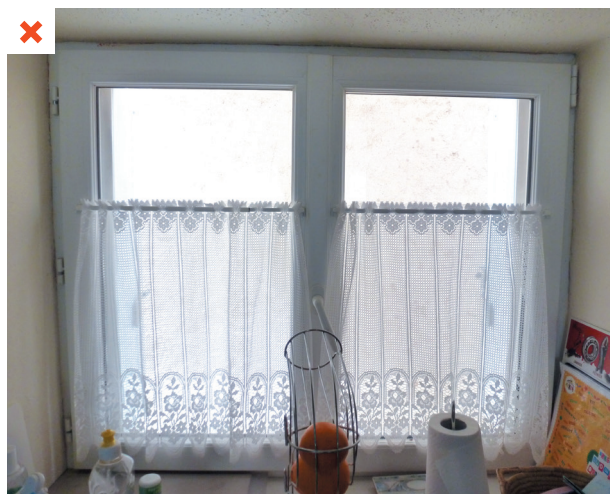
Absence d'entrées d'air - sensation d'humidité très importante dans le logement. ©AQC-2016

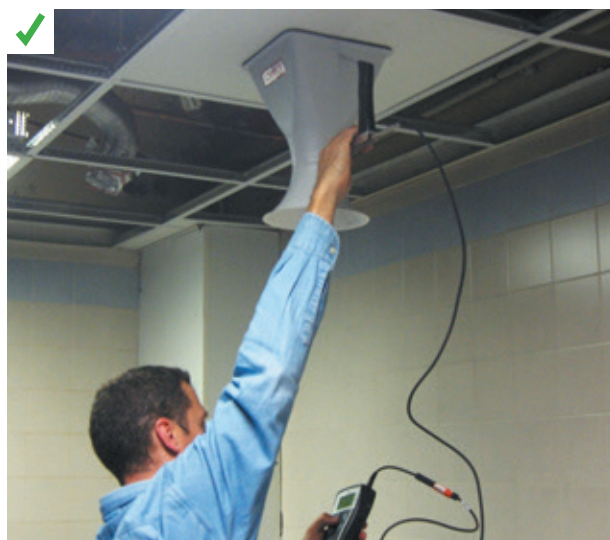
Auto-contrôle pour vérifier les débits d'air avant la réception. ©AQC-2016

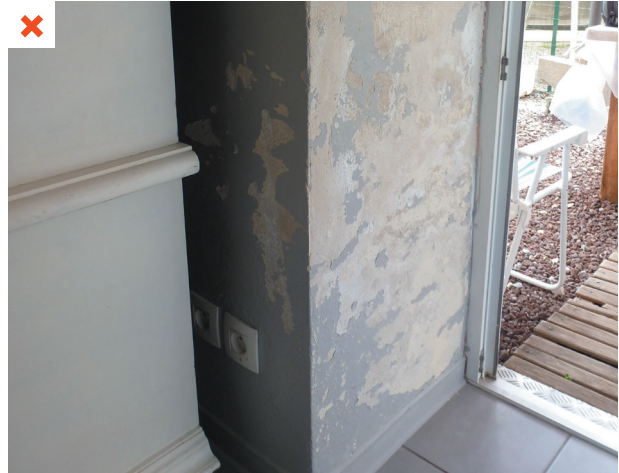
Dégradation des parements et développement de moisissures dues à des remontées capillaires apparues suite à la pose d'un film étanche sous le plancher bas. ©AQC-2016

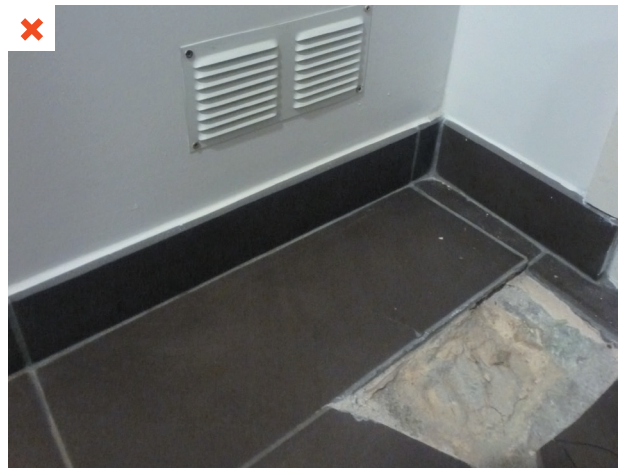
Accentuation de l'humidité dans le sol suite au doublage des murs qui a favorisé les remontées capillaires en empêchant le mur de sécher : il en a résulté un décollement du carrelage. ©AQC-2016

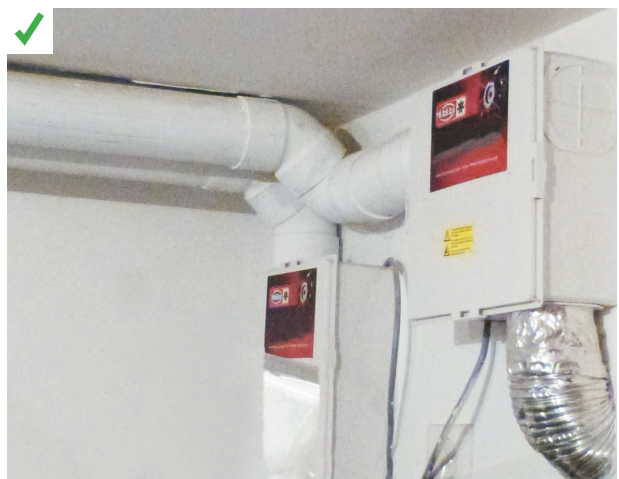
Système de ventilation forcée d'une lame d'air entre l'isolation thermique et le mur humide, permettant d'évacuer l'humidité excédentaire. ©AQC-2016

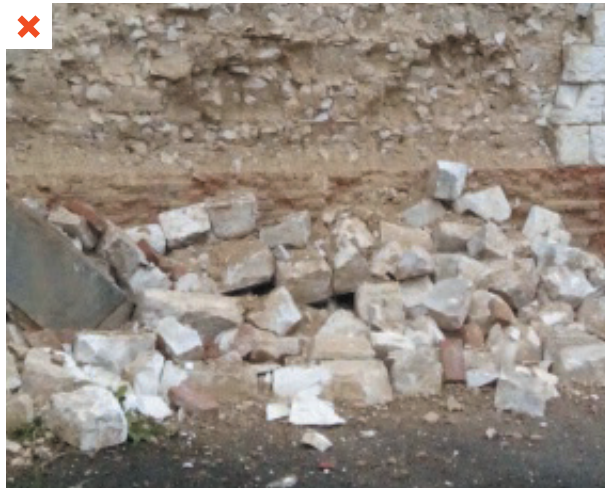
Effondrement d'un mur sur la moitié extérieure de son épaisseur, dû à une concentration trop importante d'eau liée à des infiltrations derrière un enduit ciment. ©AQC-2016

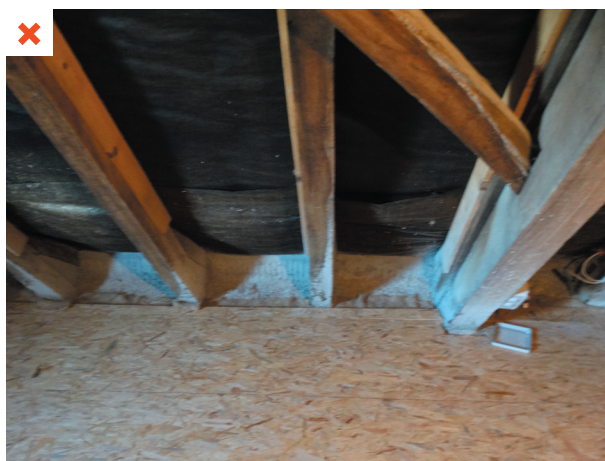
Platelage en OSB d'un plancher haut, situé du côté extérieur de l'isolation, et jointoyé. ©AQC-2016

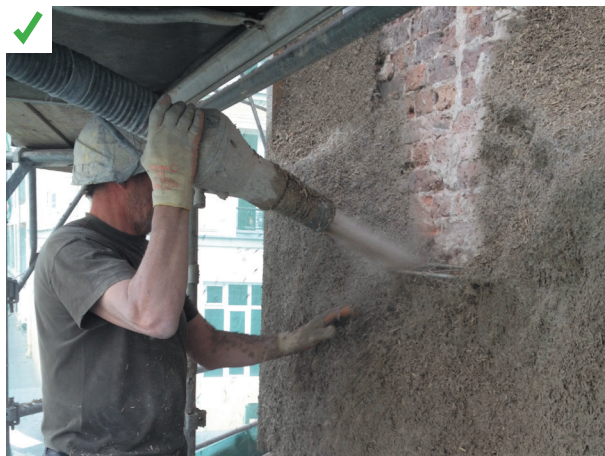
La projection d'un béton de chanvre permet de maintenir le potentiel d'assèchement du mur côté extérieur. ©atelier-d

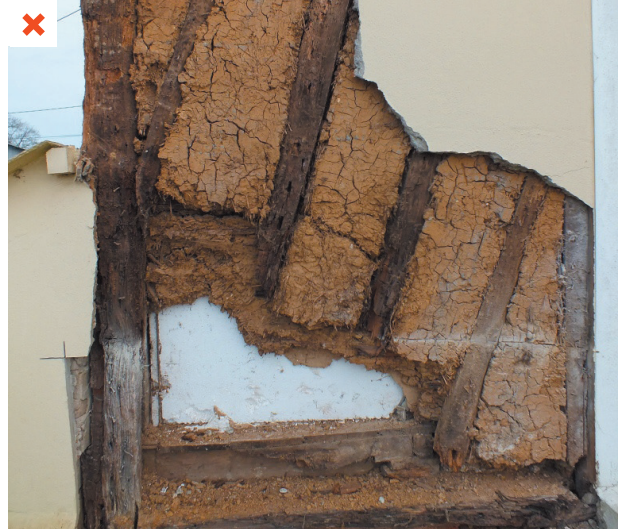
Pan de bois dégradé : le polystyrène côté intérieur a bloqué le séchage du mur vers l'intérieur. ©CoDEM

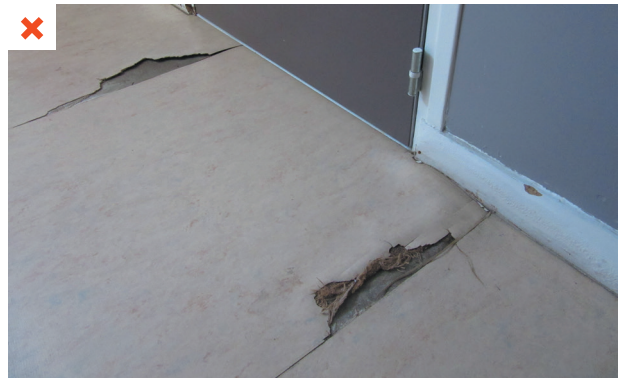
Linoléum qui a cloqué puis s'est percé suite à l'accumulation d'eau en sous-face. ©AQC-2016

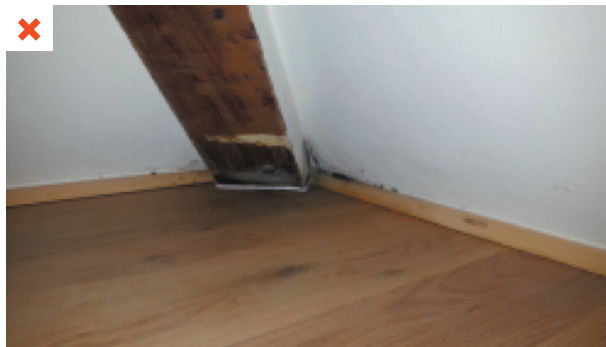
Moisissures dues à un pont thermique poteau/arbalétrier. ©AQC-2016

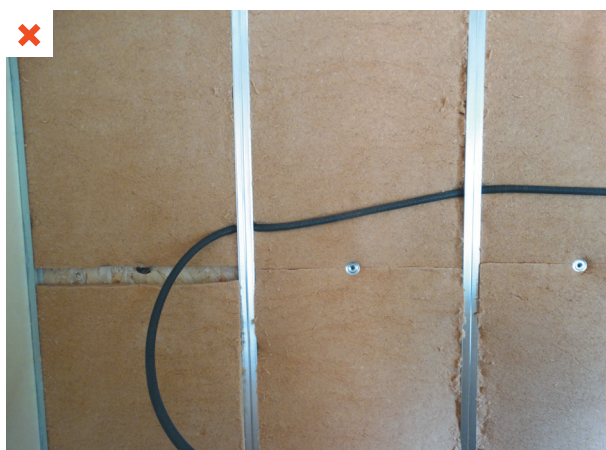
Ponts thermiques au niveau de l'ossature métallique traversante et des jonctions entre panneaux d'isolant (photo prise avant la pose du parement intérieur). ©AQC-2016

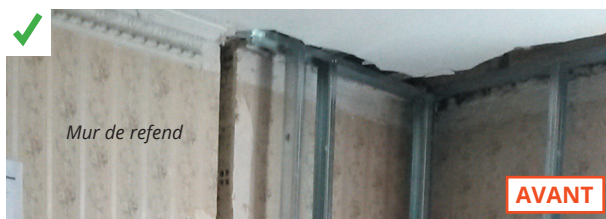
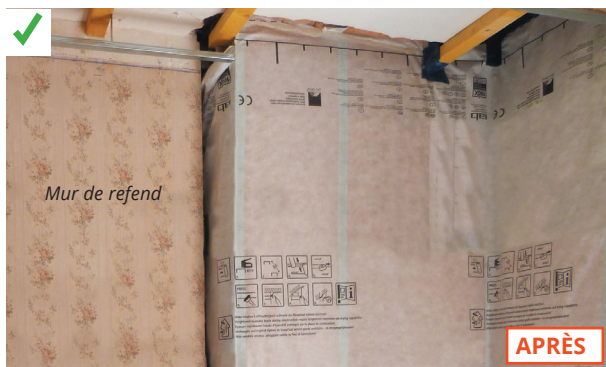
AVANT

APRÈS

Isolation continue grâce à la coupure du mur de refend (positionné à gauche de la photo). ©AQC-2016

- Étudier la possibilité de désolidariser le mur de refend des murs périphériques pour avoir une ITI continue (sous réserve d'effectuer une étude structure).
- Anticiper la gestion des interfaces dans le cas d'une rénovation par étapes.

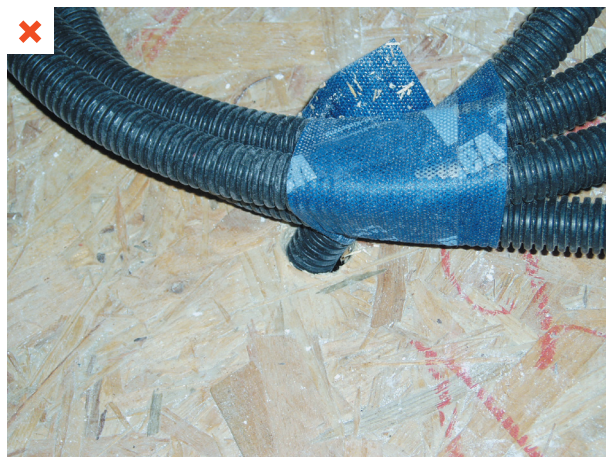
Perçement du plan d'étanchéité à l'air non rebouché. ©AQC-2016

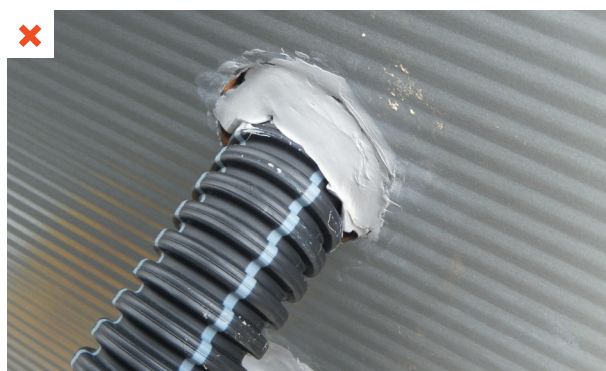
Utilisation d'un produit inadapté à l'étanchéité à l'air, ne comblant pas totalement le perçement et non durable dans le temps. ©AQC-2016

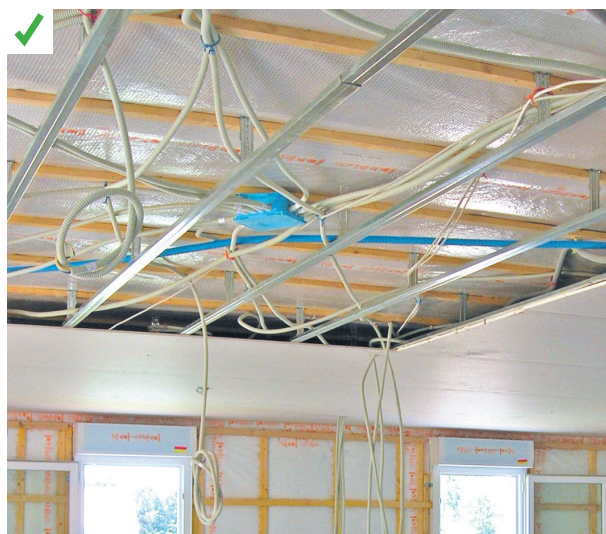
Étanchéité à l'air parfaitement réalisée, présence d'un véritable vide technique, tous les réseaux circulent à l'intérieur du volume étanche à l'air. ©AQC-2016
