Thématique  
**PAROIS OPAQUES**

**Élément technique :**  
Protections solaires

**Sous-élément technique :**  
Bardage

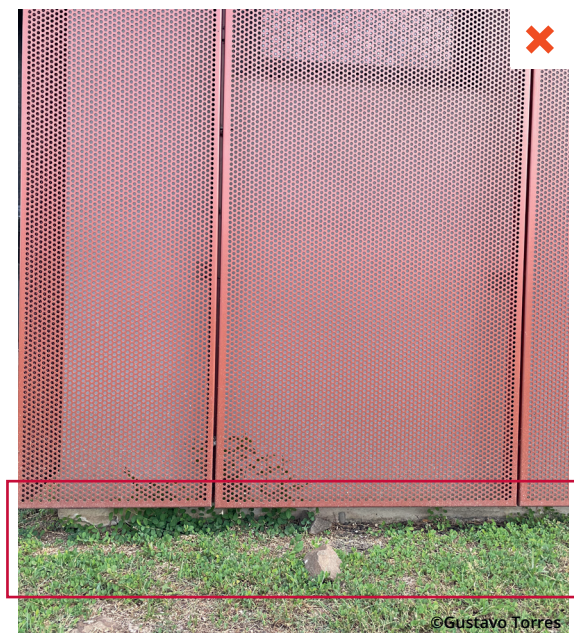
Des plantes grimpantes poussent entre le mur et le bardage.

- L'espace entre le mur et le bardage est insuffisant pour en assurer pleinement l'entretien.

- Risque d'obturation des ouvrants (lumière).
- Défaut esthétique.
- Dégradation du mur, développement de champignons et de moisissures à cause de l'humidité.

- Informer et solliciter l'attention des agents d'entretien afin de limiter les risques de développement important.
- Fermer le bardage en pied de façade sans compromettre sa ventilation. Le bardage étant en mailles déployées et ajourées, il est possible de le faire ici.

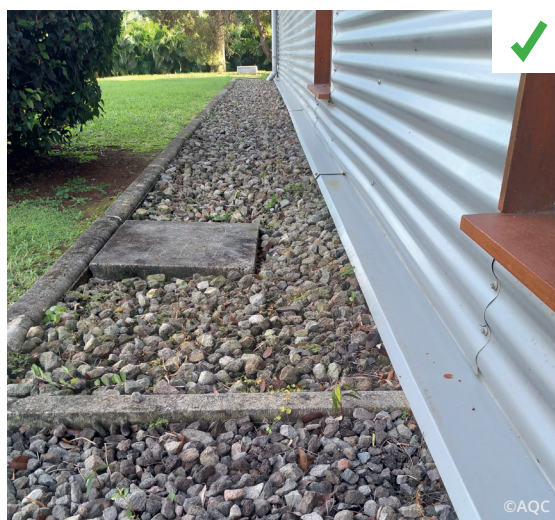
Une bande minérale perméable et une bande géotextile ont été mises en œuvre et limitent le développement de végétation en pied de façade.

Gérer l'interface entre le bardage ventilé et la végétalisation par la mise en place de solutions facile d'accès.
