Confort thermique : Ventilation naturelle et protection solaire

Cet exercice, sous forme de cas pratique, permet de se mettre en situation réelle. Il illustre des défauts et anomalies pouvant être constatés sur le terrain.

Dans ce bâtiment scolaire composé de plusieurs espaces, un accès à la lumière naturelle et aux vues extérieures a été recherché sur l'ensemble des orientations.

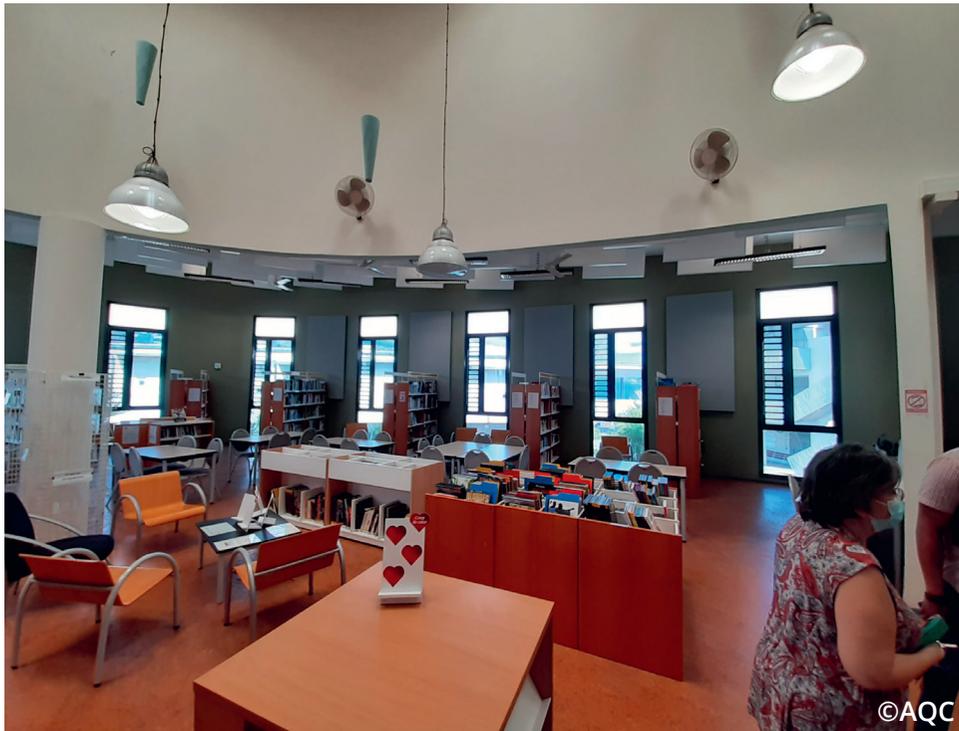
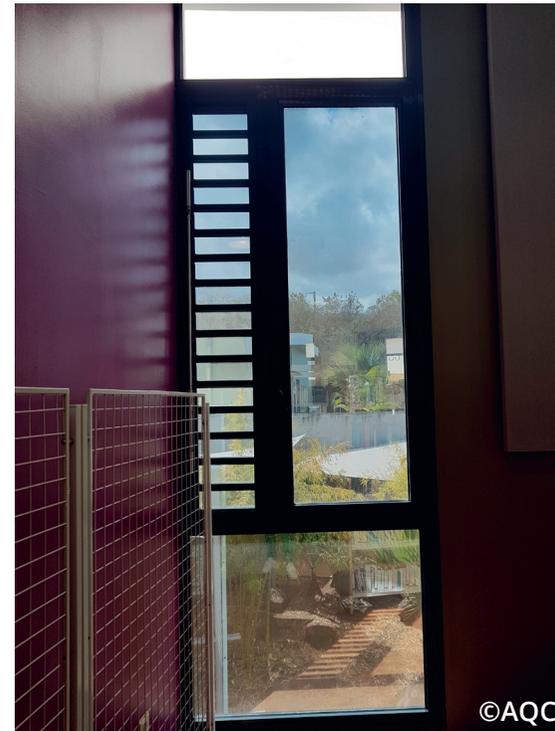
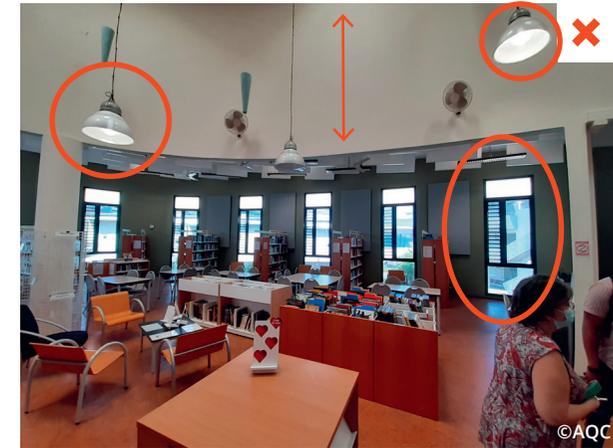
Vues de l'intérieur

- Jalousies sous-dimensionnées pour un usage en ventilation naturelle.
- Absence de ventilation naturelle à plus de 3 mètres malgré la grande hauteur sous plafond.
- Absence de protections solaires au niveau des ouvertures. Seul un filtre coloré a été posé sur les vitres.

- Méconnaissance des principes concernant les protections solaires et la ventilation naturelle.
- Crainte de la pollution sonore provenant de l'extérieur.

- Sensation d'inconfort thermique et forte chaleur dans cette pièce.
- Pose de filtres UV sur les vitres a posteriori en raison de l'inconfort thermique généré par la lumière directe. Manque d'efficacité de ces filtres.
- Perte de luminosité en due aux filtres posés sur les vitres.
- Éclairages artificiels en journée consommant de l'énergie.
- Vitesse d'air insuffisante pour apporter un confort en ventilation naturelle.
- Installation a posteriori de climatisation.

- Positionner et dimensionner convenablement les ouvertures pour la ventilation naturelle.
- Prévoir une évacuation haute afin d'éliminer les calories sous toiture.
- Intégrer le risque lié aux bruits extérieurs dans le déploiement de la stratégie de ventilation naturelle.
- Concevoir des espaces adaptés à la climatisation lorsque cette dernière est jugée indispensable (bruits, apports internes...) : isolation des parois et menuiseries performantes.
- Choisir et dimensionner des protections solaires pour les parois vitrées en fonction de l'exposition.

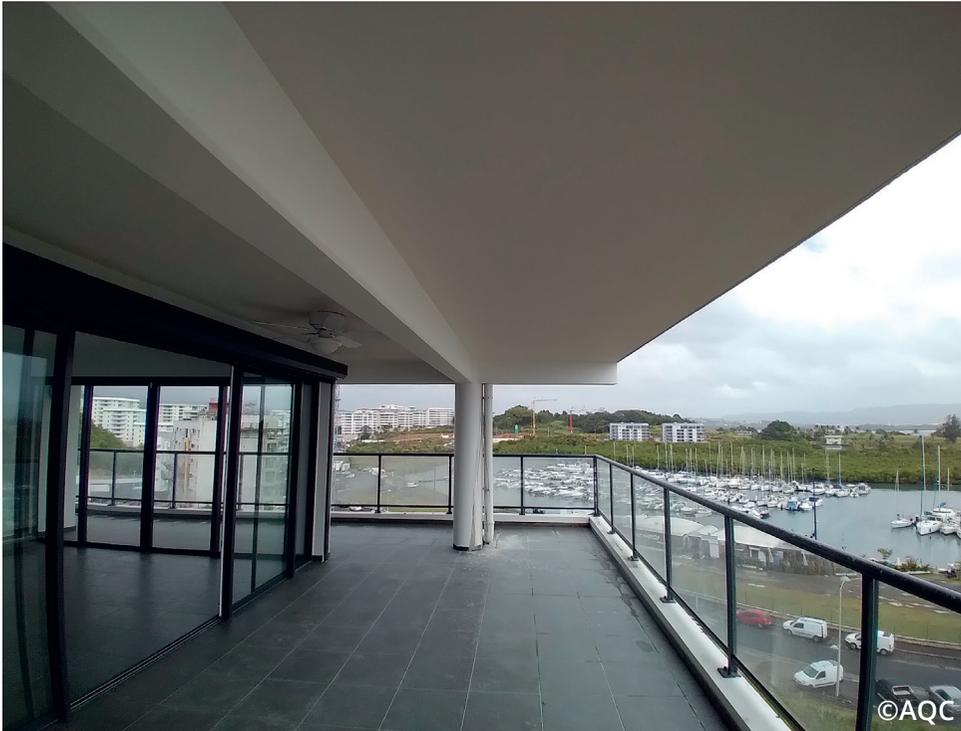
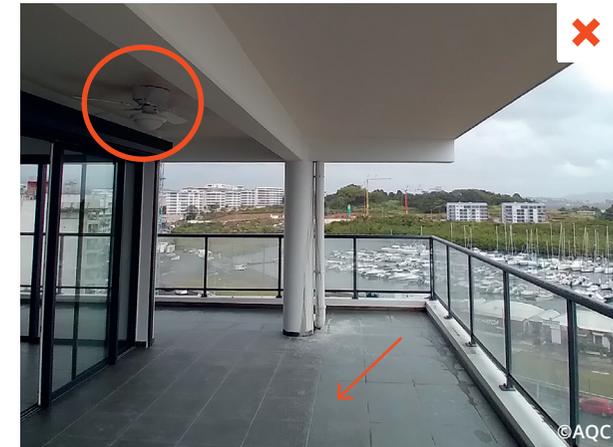
Vue depuis la terrasse

- Absence de brasseurs d'air en intérieur [uniquement à l'extérieur].
- Revêtement de couleur foncée au sol accumulant de la chaleur.

- Choix esthétique d'une couleur sombre pour le carrelage ne prenant pas en compte l'absorption de chaleur.
- Mauvais positionnement du brasseur d'air.

- Sensation d'inconfort thermique en dépit de l'ouverture des baies.
- Nécessité d'ouvrir constamment les baies vitrées et les portes en raison de la chaleur.
- Risque de mise en œuvre a posteriori de climatisation non maîtrisée.

- Prévoir, en conception, une distribution avec des pièces traversantes pour favoriser les flux d'air.
- Mettre en place des jalousies correctement dimensionnées pour assurer un taux de porosité suffisant.
- Positionner convenablement des brasseurs d'air pour favoriser la ventilation naturelle des pièces.
- Appliquer des couleurs claires aux sols et aux murs soumis aux rayonnements solaires afin de réduire le réchauffement de l'air ambiant.

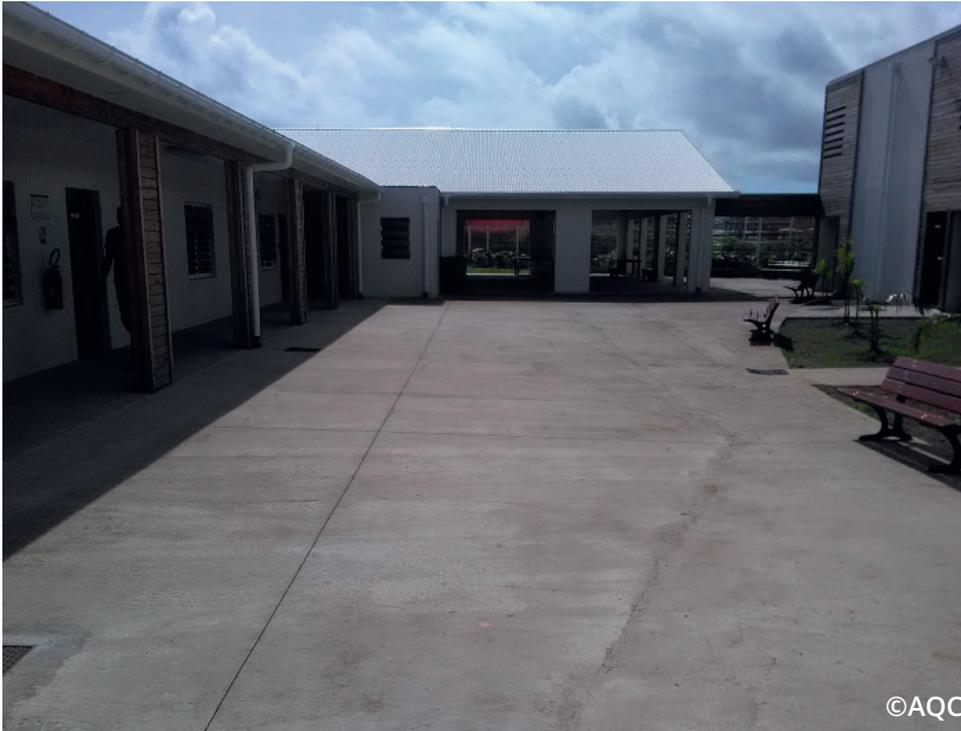
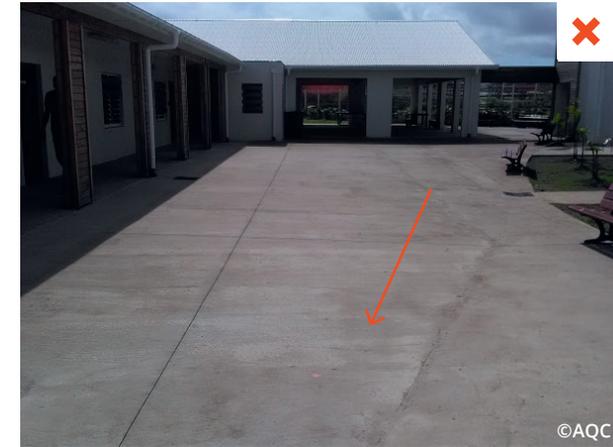
Vue sur la cour extérieure

- Cour majoritairement minéralisée aux abords du bâtiment avec une part de végétation en pleine terre quasi inexistante.
- Choix d'un sol en béton ayant un taux d'absorption du rayonnement solaire élevé [contrairement à un sol en bois par exemple].
- Difficulté d'évacuation des eaux de pluie en cas de fortes précipitations.

La cour est majoritairement minéralisée. De bonnes pratiques sont cependant à souligner : la couleur claire de la toiture et le débord de toiture assurant une protection solaire des façades.

- Méconnaissance des répercussions de l'imperméabilisation des sols (confort thermique, risque d'inondation...).
- Méconnaissance des matériaux et des couleurs accumulant de la chaleur.

- Effet d'îlot de chaleur à l'échelle de la cour. L'accumulation de chaleur accentue la sensation d'inconfort. L'air réchauffé est transmis à l'intérieur du bâtiment.
- Faible utilisation de la cour par les élèves qui restent principalement sous les espaces ombragés. Les élèves sont également en situation d'inconfort dans les classes.
- Cour inondée en cas de fortes précipitations et difficilement évacuée.

- Positionner en majorité des espaces de pleine terre végétalisés et arborés pour rafraîchir les intérieurs, favoriser les espaces ombragés et permettre l'évacuation des eaux de pluie.
- Utiliser, pour les circulations, des matériaux clairs réduisant l'absorption du rayonnement solaire ou encore des pavés permettant le drainage de l'eau.

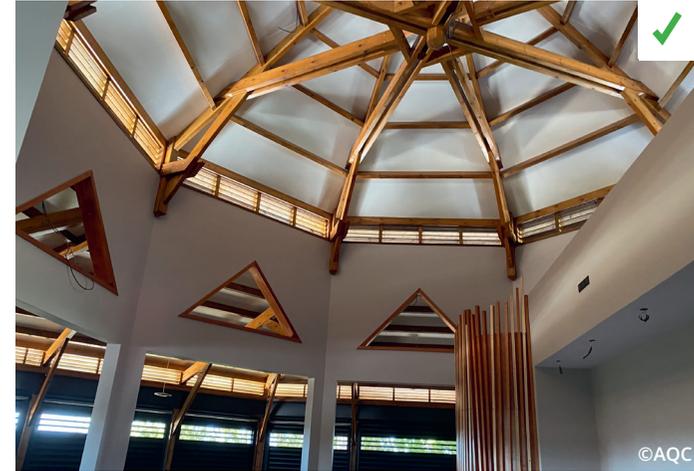
Ventelles en partie haute de l'espace permettant l'évacuation des calories.

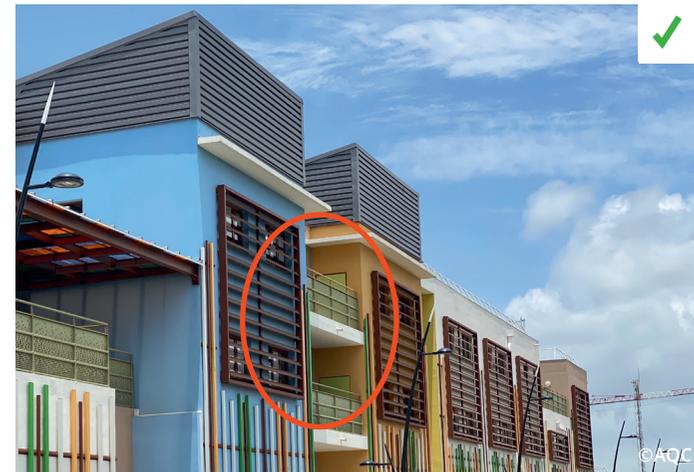
Brise-soleil en façade.

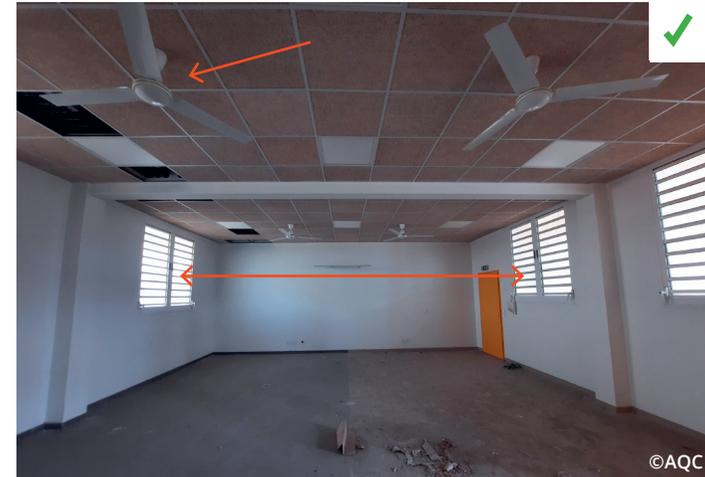
Cet espace, conçu en ventilation naturelle, dispose d'ouvertures assurant une ventilation traversante. Des brasseurs d'air ont été mis en œuvre pour assurer une vitesse d'air suffisante pour le confort des usagers.

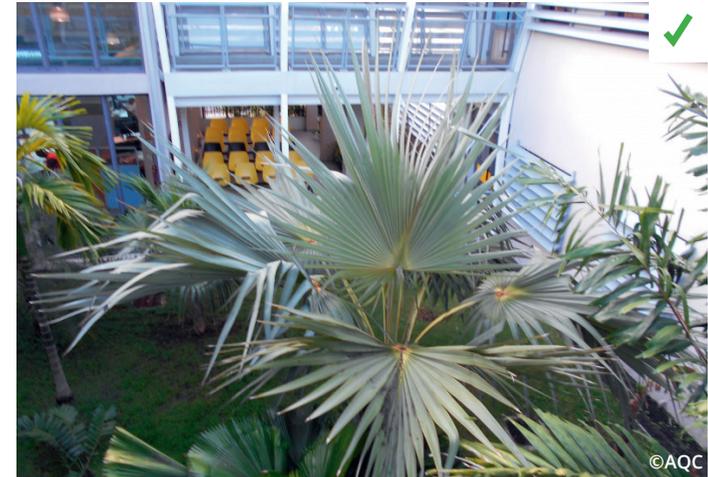
Cour végétalisée et arborée favorisant le rafraîchissement de l'air et réduisant les phénomènes d'îlots de chaleur.
