## ECS Solaire à La Réunion

Le maître d'ouvrage souhaite entreprendre des travaux de rénovation de son installation d'eau chaude sanitaire dans la cuisine satellite d'un lycée. La capacité de stockage actuelle est de 2 500 litres.

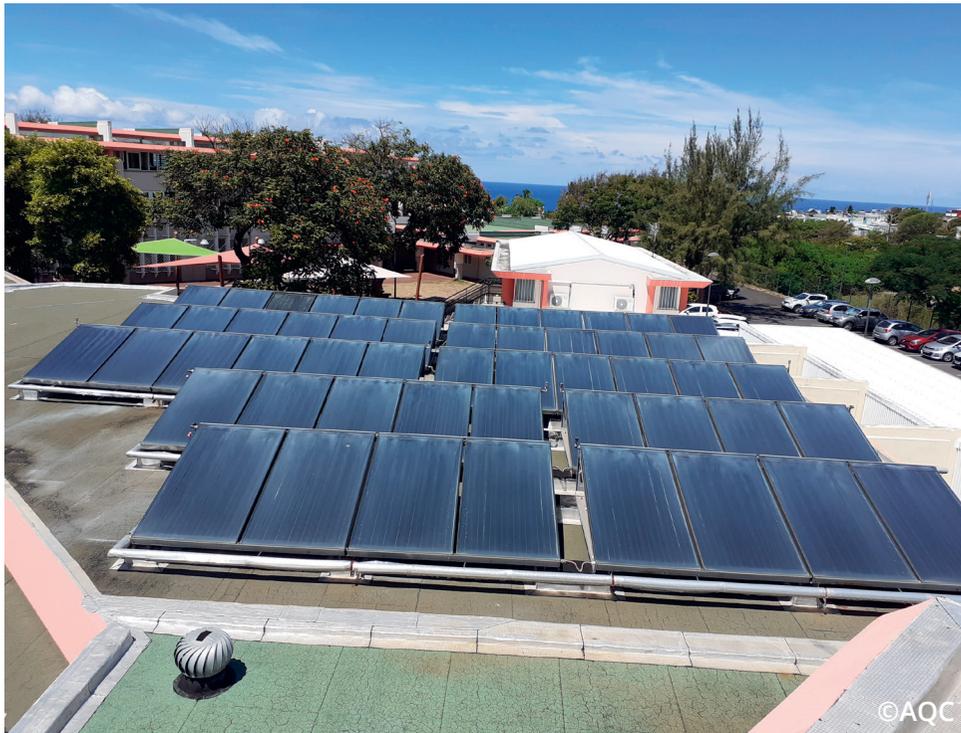
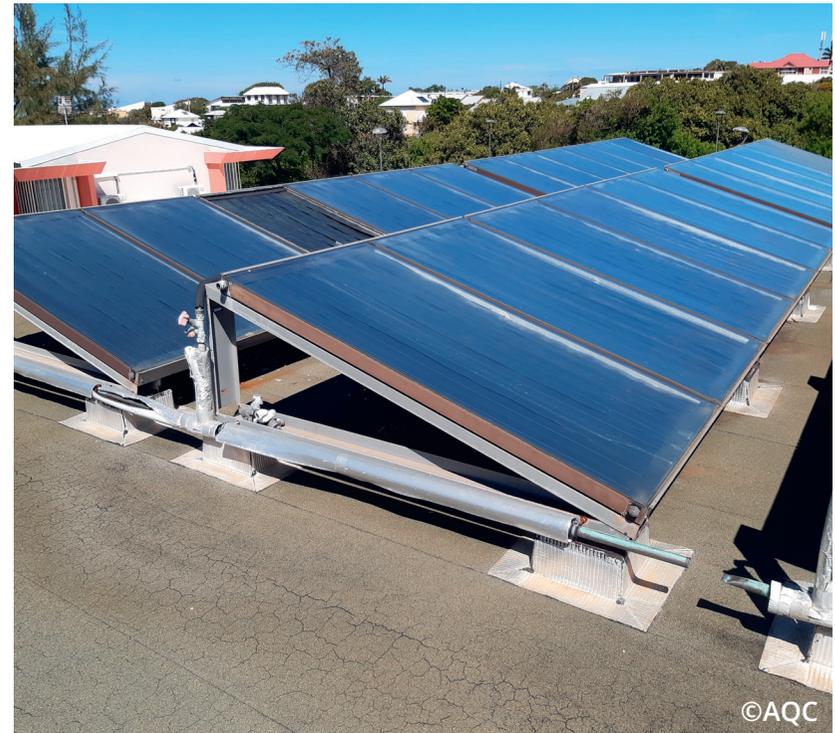
- Risques de surchauffes et de dégradation.
- Perte de performance de l'installation.
- Sollicitation de l'appoint électrique.

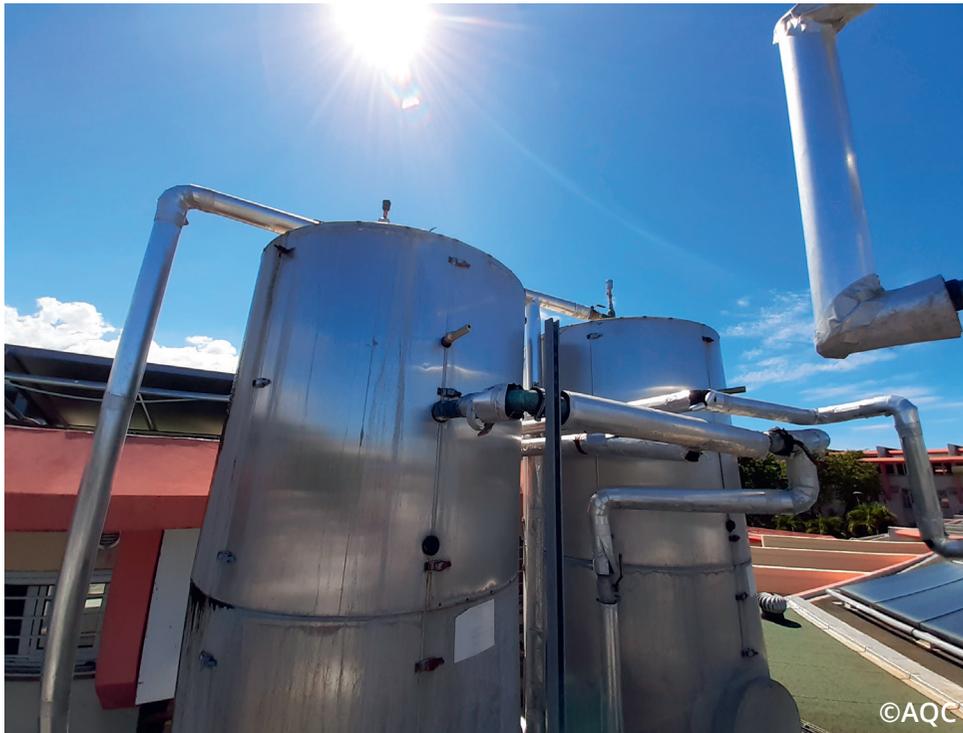
Capacité de stockage de 2 500 litres

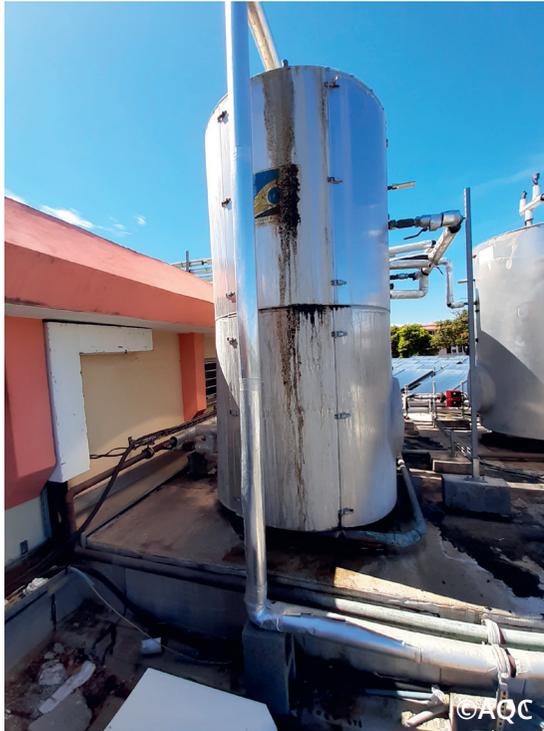
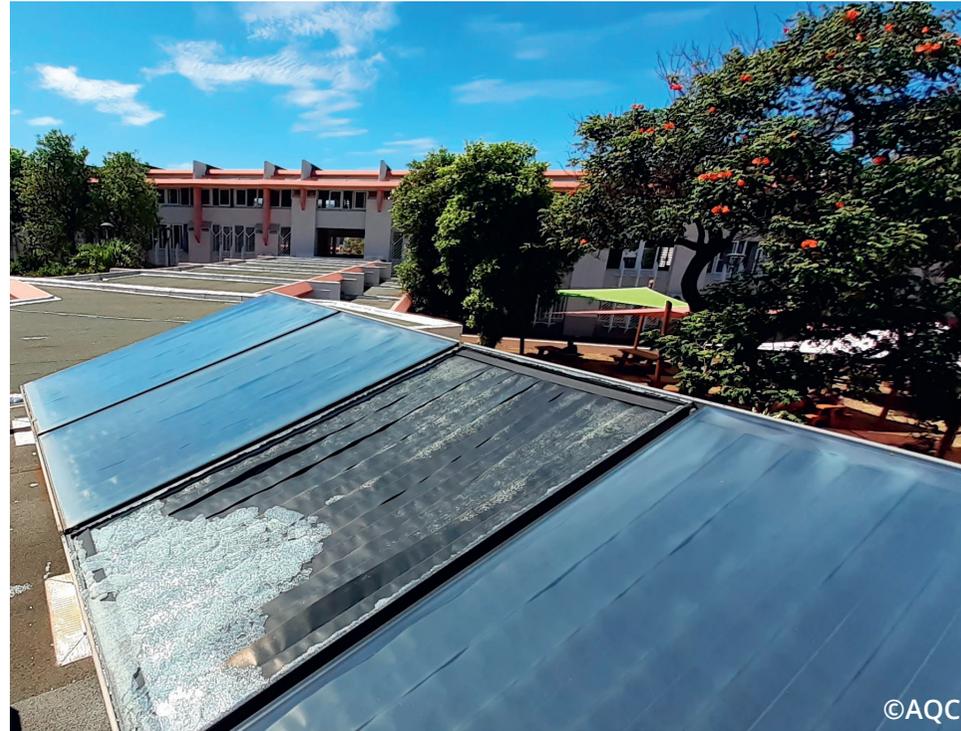
- Les ballons de stockage solaire et électrique présentent des traces de fuite.
- Le vitrage de certains capteurs est brisé.

- Le défaut ou l'absence de maintenance régulière.
- Le vieillissement des équipements.
- L'absence de prise en compte des coûts liés à la maintenance dès la conception de l'installation.

- Perte d'efficacité du système de production d'ECS.
- Dégradation des équipements (ballons, capteurs, réseaux, accessoires...).
- Surcoûts liés à l'usage de l'appoint.

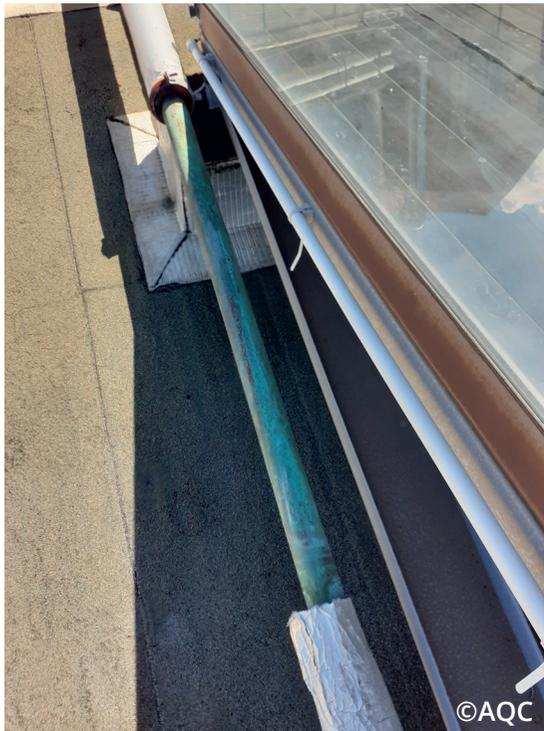
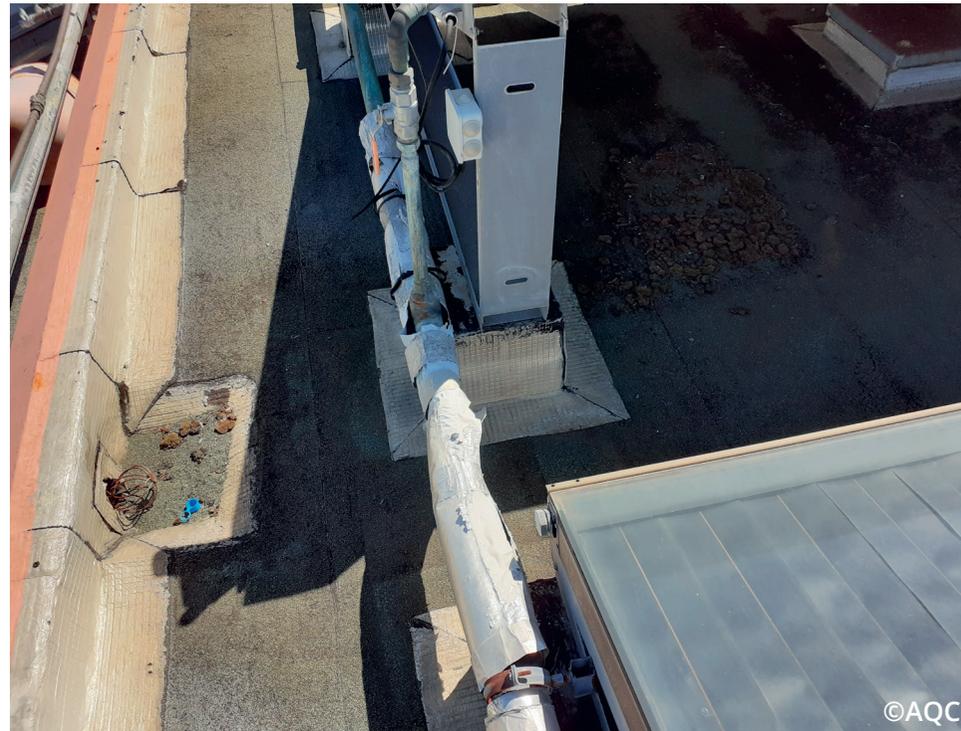
- Les calorifuges sont fortement dégradés en extérieur, voire inexistant sur certaines portions du réseau.

- Choix des produits inadaptés à la haute température, au climat (UV, pluie, embruns...) et aux agressions diverses (oiseaux...).
- Absence de protection de l'isolant.
- Absence d'entretien périodique.
- Défaut de mise en œuvre.

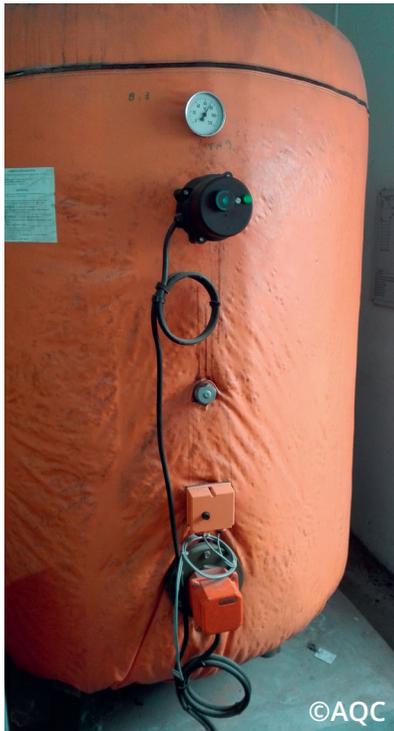
- Dégradation des capteurs, du réseau et des accessoires.
- Risque de légionellose due à des basses températures.
- Surconsommation de l'appoint électrique.
- Surcoûts générés par l'utilisation de l'appoint électrique de l'installation.

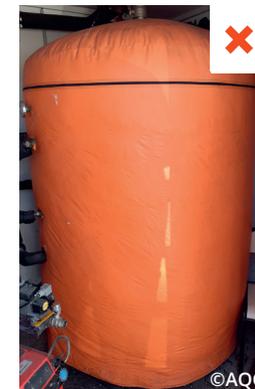
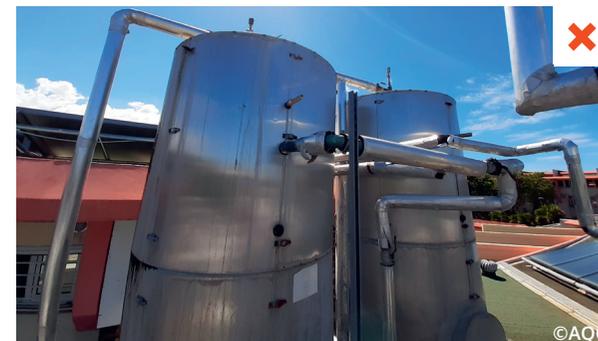
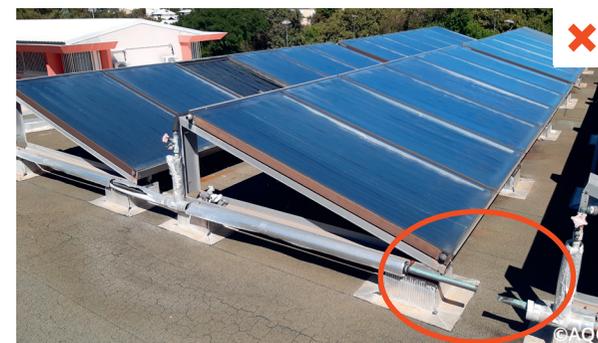
Capacité de stockage solaire de 2 500 litres

- L'installation possède un volume de stockage solaire important. Elle est surdimensionnée.
- Certains capteurs ont été déconnectés du réseau en cours d'exploitation.

- Une crainte de non-satisfaction des besoins en eau chaude de la cuisine.
- Un manque d'évaluation des besoins réels des utilisateurs.
- L'utilisation de ratios théoriques inadaptés au territoire.

- Prise en compte d'autres paramètres (linéaire de distribution, distance entre les points de stockage et les panneaux...).
- Utilisation de ratios adaptés (15 L d'eau chaude par douche à 60 °C par exemple) et analyse des besoins réels en ECS de la cuisine.
- Intégrer les scénarios été/hiver.
- Avoir un taux minimal de couverture solaire de 70 %.

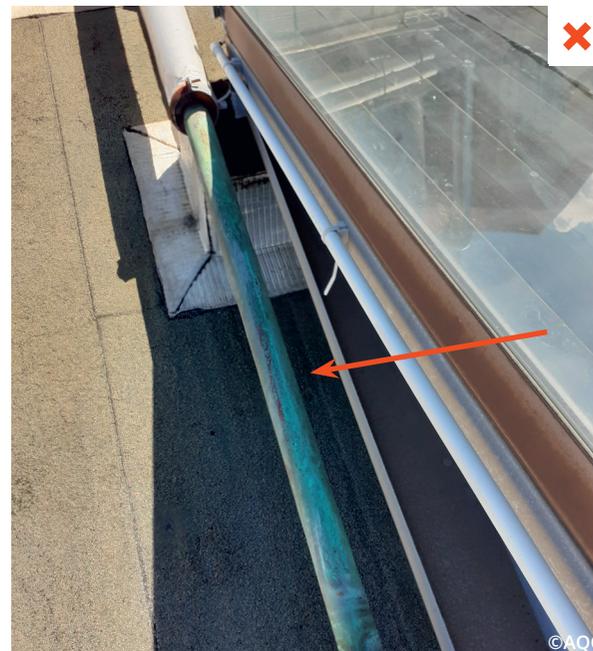
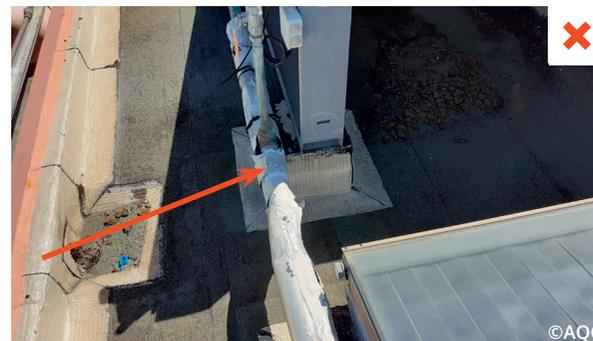
- Déperditions thermiques.
- Perte de rendement sur le réseau.
- Surconsommation de l'appoint électrique.

- Privilégier un calorifuge résistant aux UV.
- Protéger le calorifuge des chocs avec une membrane ou une coquille.
- Assurer une maintenance régulière du calorifuge.
- Avoir un calorifuge régulier et continu sur le réseau.

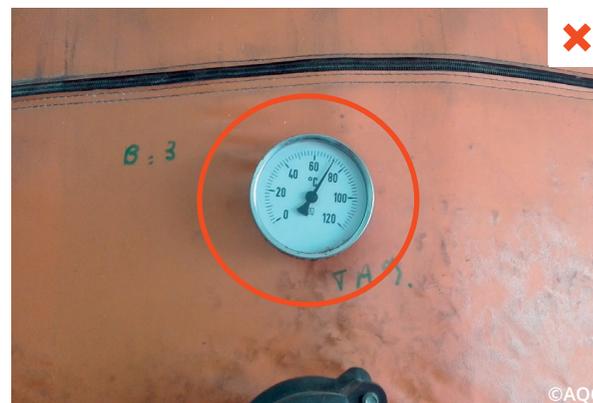
Ballon électrique

- La température interne du ballon électrique est anormalement élevée et, a contrario, celle du ballon solaire est anormalement basse.

- Dysfonctionnement de la régulation.
- Maintenance irrégulière ou incorrecte.
- Arrêt total de l'installation.
- Dysfonctionnement des pompes de distribution.

- Mettre en œuvre un suivi régulier des températures internes des ballons de stockage solaire et électrique.
- Régler l'installation en "mode vacances".
