## Revégétalisation d'un bâtiment et de ses abords

Cet exercice, sous forme de cas pratique, permet de se mettre en situation réelle. Il illustre des défauts et anomalies pouvant être constatés sur le terrain.

Dans un objectif d'amélioration du confort thermique et de maîtrise de la consommation énergétique liée à la climatisation, un maître d'ouvrage souhaite étudier la place de la végétalisation dans le cadre de la rénovation d'un bâtiment tertiaire.

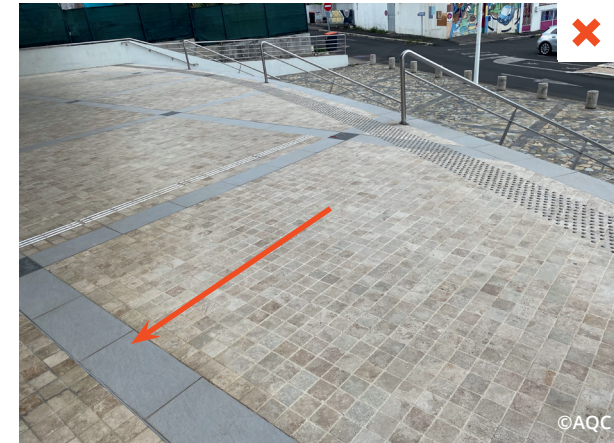
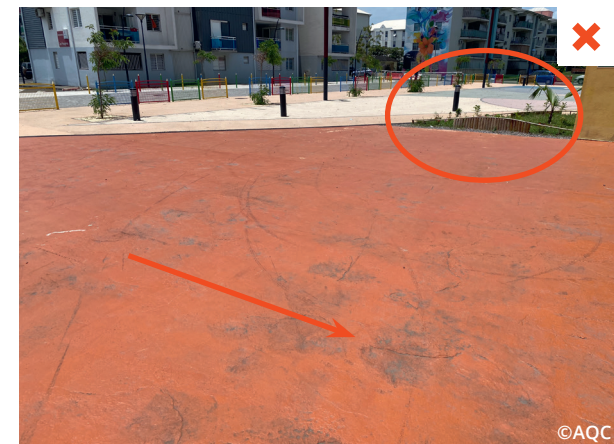
- Les abords des bâtiments ne sont pas ou trop peu végétalisés.
- Les espaces environnants, majoritairement minéralisés, sont également de couleur sombre par endroits.

- Méconnaissance de l'intérêt de la végétation dans les stratégies de rafraîchissement.
- Craintes du maître d'ouvrage liées à l'entretien (coûts, contrat...), l'accessibilité et l'esthétique.

- Effet d'îlot de chaleur entraînant un inconfort thermique et une augmentation des besoins en climatisation.
- Imperméabilisation du sol limitant l'infiltration des eaux pluviales et favorisant le ruissellement et l'érosion.

- Préserver le patrimoine végétal existant et l'amplifier.
- Choisir des palettes végétales diversifiées et adaptées en fonction des situations d'implantation.
- Identifier les espaces de circulation minimum à conserver et concevoir la végétalisation des espaces restants.

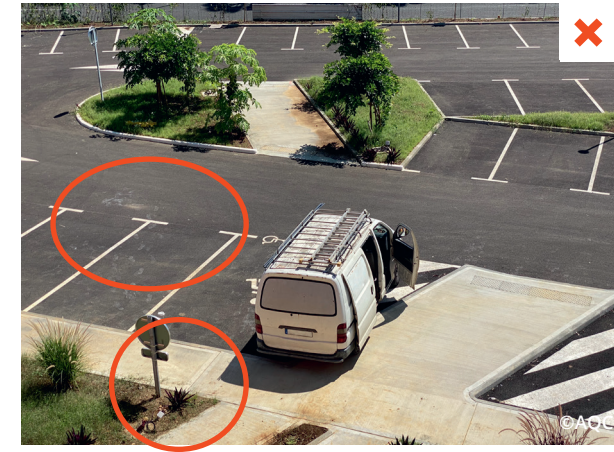
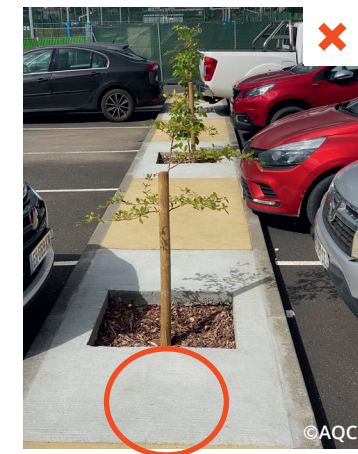
- Les parkings et les espaces de stationnement ne sont pas, ou plus, végétalisés.
- Les espaces et aménagements bordant les parkings sont majoritairement minéralisés.

- Méconnaissance de l'intérêt de la végétation dans les stratégies de rafraîchissement.
- Craintes du maître d'ouvrage liées à l'entretien (coûts, contrat...), l'accessibilité et l'esthétique.

- Effet d'îlot de chaleur entraînant un inconfort thermique et une augmentation des besoins en climatisation.
- Imperméabilisation du sol limitant l'infiltration des eaux pluviales et favorisant le ruissellement et l'érosion.

- Prévoir des places de parking végétalisées lorsque cela est possible (hors places réservées aux PMR et en respectant les contraintes d'accès pour les secours).
- Laisser le développement racinaire se faire et prévoir un entretien régulier pour garder un aspect uniforme et un accès facile.

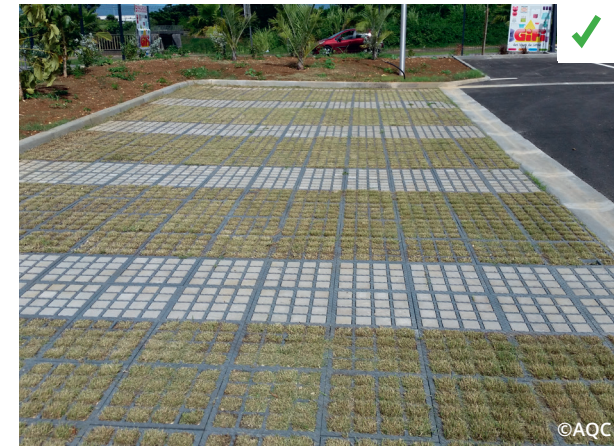
- Densifier la végétalisation des abords des parkings.
- Définir les zones potentiellement végétalisables et prendre en compte les contraintes de chaque site (intensité des sollicitations, type de sol...).
- Respecter les préconisations des fabricants pour la mise en œuvre : drainage des eaux de pluie sur et en périphérie des structures (contraintes cycloniques), épaisseur de substrat dans les alvéoles.

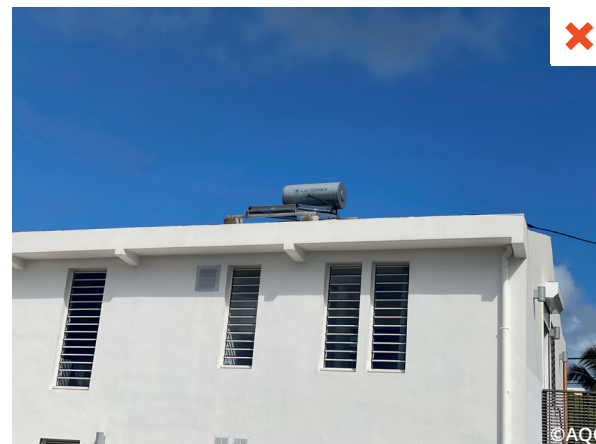
- Les façades du bâtiment sont soumises à des conditions extrêmes (rayonnements, températures, précipitations...).

- Absence de stratégie de protection des façades en conception.
- Dégradation, voire suppression, des végétaux en place lors de la construction.

- Inconfort thermique entraînant une augmentation des besoins en climatisation.
- Dégradation prématurée des revêtements de façade.

- Planter des arbres avec un feuillage dense et procurant un ombrage naturel aux différentes façades du bâtiment.
- Laisser une zone de passage pour l'entretien et les interventions sur les façades de l'ouvrage (graviers, béton de propreté...).
- Adapter l'entretien pour que la végétation ne porte pas atteinte à la structure des ouvrages (détérioration, remontées capillaires...).

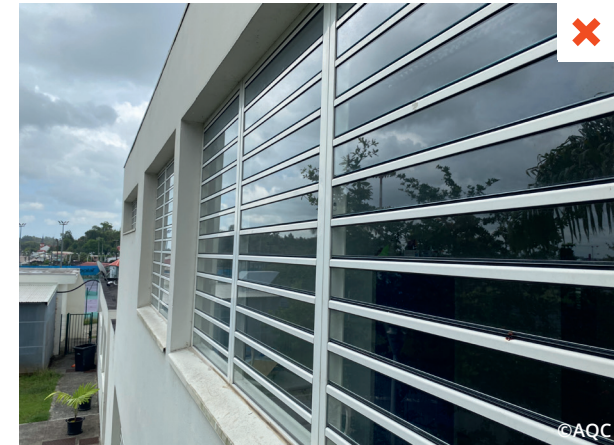
- Les façades largement vitrées sont dénuées de protections solaires.

- Transposition d'un modèle de conception sans adaptation aux contraintes climatiques.

- Inconfort thermique entraînant une augmentation des besoins en climatisation.

- Étudier la possibilité d'installer un système de câblage permettant à une végétation grimpante ou retombante de se déployer.

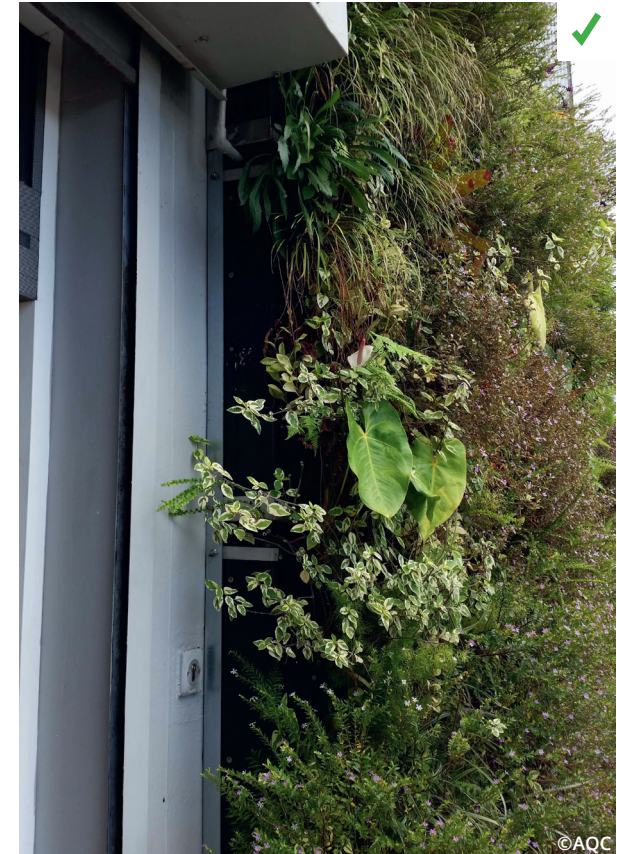
- Installer des modules préfabriqués verticaux assurant un apport de terre et intégrant des plantes tapissantes.
- Adapter l'entretien pour que la végétation ne porte pas atteinte à la structure des ouvrages (détérioration, remontées capillaires...).

N.B. La végétalisation est une des options pour la protection solaire et le rafraîchissement. Pour la protection des façades et parois vitrées, des équipements de type casquette et brise-soleil sont à intégrer à la stratégie.
