## Isolation de la toiture d'une maison individuelle en Guyane

Cet exercice, sous forme de cas pratique, permet de se mettre en situation réelle. Il illustre des défauts et anomalies pouvant être constatés sur le terrain.

Des travaux de rénovation ont été engagés dans une maison individuelle climatisée afin d'améliorer le confort des usagers et de diminuer des consommations liées à la climatisation.

La principale action a été la mise en œuvre d'une isolation en rouleaux de laine minérale sur le faux plafond existant.

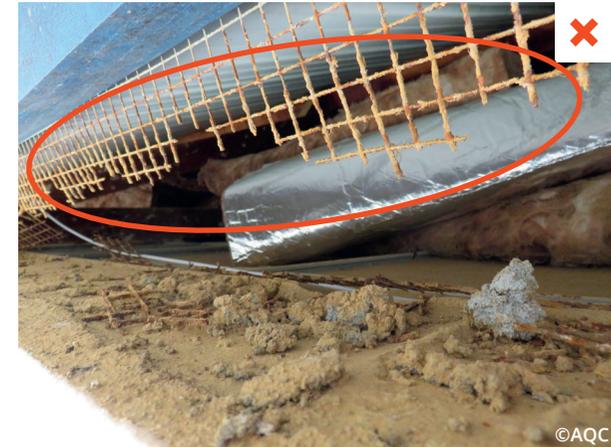
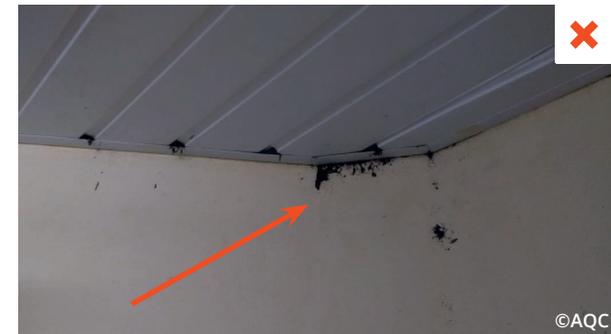
- Grille de protection anti-nuisibles détériorée.
- Déjections d'animaux au niveau du faux plafond.

- Absence de visite préalable au chantier.
- Absence de changement de la grille de protection.
- Défaut d'étanchéité du faux plafond.

- Risque d'introduction de nuisibles pouvant détériorer l'isolant et ses performances thermiques.
- Dégradation de la qualité de l'air intérieur par les déjections animales.

- Effectuer une visite préalable du chantier afin d'étudier le projet et de prévoir les travaux complémentaires.
- Mettre en place un dispositif performant anti-nuisibles tel qu'une grille, une tôle perforée ou un peigne en matière plastique ne craignant pas la rouille ou la corrosion.

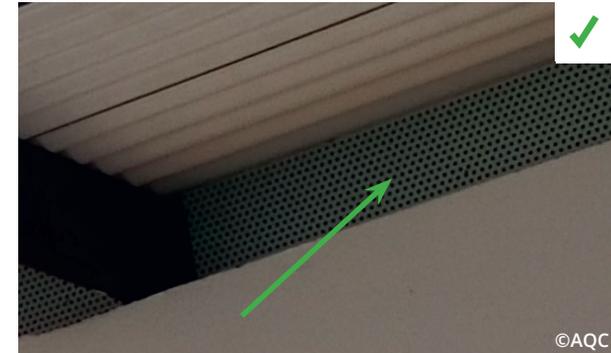
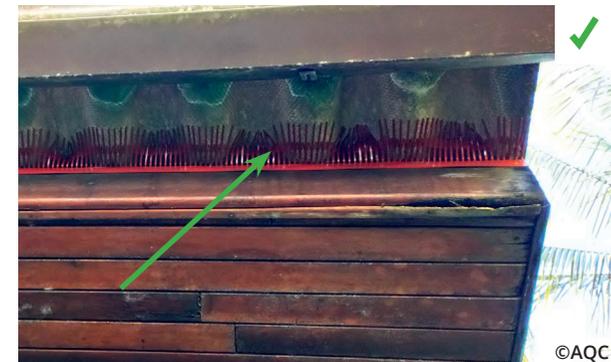
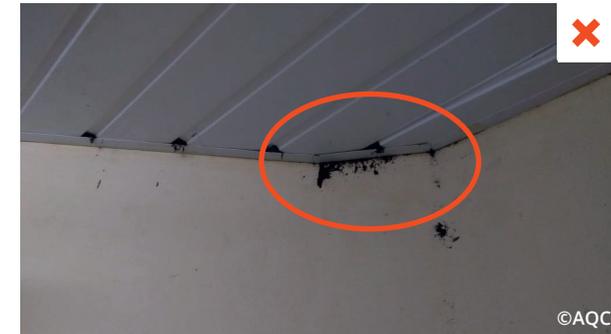
- Défaut d'étanchéité du faux plafond.

- Absence de visite préalable au chantier.
- Absence de reprise du faux plafond existant.

- Création d'un pont thermique : L'air chaud et humide des combles entre dans les espaces climatisés entraînant une surconsommation de la climatisation et un risque de condensation.
- Dégradation de la qualité de l'air par les déjections d'animaux, le transport de poussières et les composés volatils issus des combles.

- Réaliser une visite préalable pour vérifier l'état du faux plafond, notamment son étanchéité et sa capacité à recevoir le poids de l'isolant rapporté.
- Appliquer un cordon d'étanchéité sur les pourtours du faux plafond

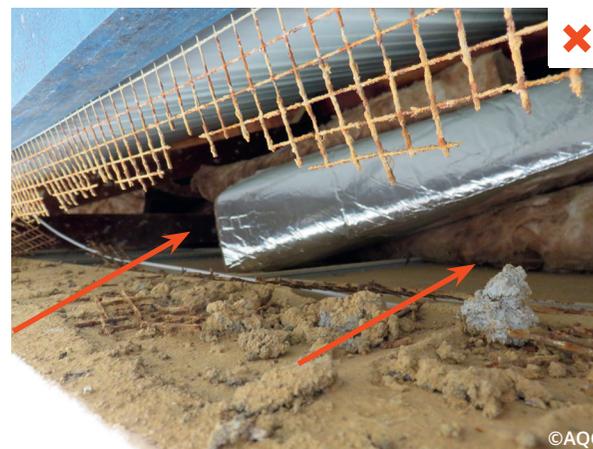
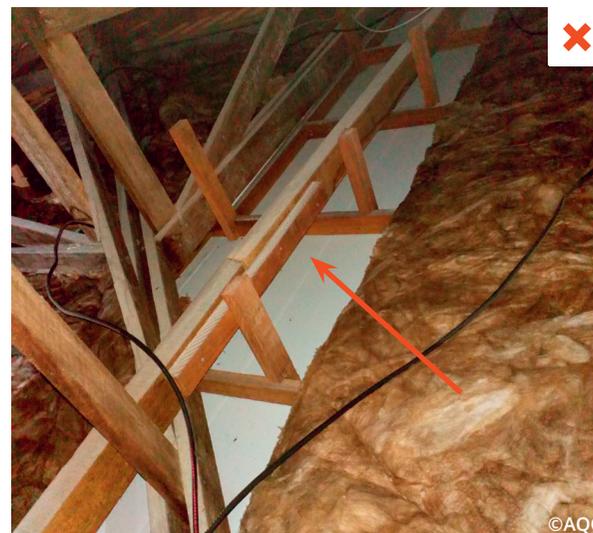
- Discontinuité de l'isolation.

- Manque de soin lors de la mise en œuvre de l'isolant dû à un problème d'accessibilité, de pénibilité du travail ou de non-respect des règles de l'art.
- Défaut de calepinage.

- Création de ponts thermiques entraînant une surchauffe et un inconfort.
- Surconsommation des climatiseurs.
- Risque de condensation pour les espaces climatisés favorisant le développement de moisissures et le pourrissement.

- Réaliser une visite préalable à la mise en œuvre et identifier les difficultés et contraintes du projet en termes d'accessibilité et de mise en œuvre.
- Réaliser un calepinage en fonction de la taille des isolants mis en œuvre et assurer une découpe soignée des isolants.
- Assurer, lors de la mise en œuvre, la continuité du plan d'isolation par recouvrement des lés ou par la mise en compression des panneaux d'isolant entre eux.
- Choisir une technique d'isolation adaptée aux contraintes d'accessibilité : une isolation en vrac pourra être plus pertinente dans certains cas.

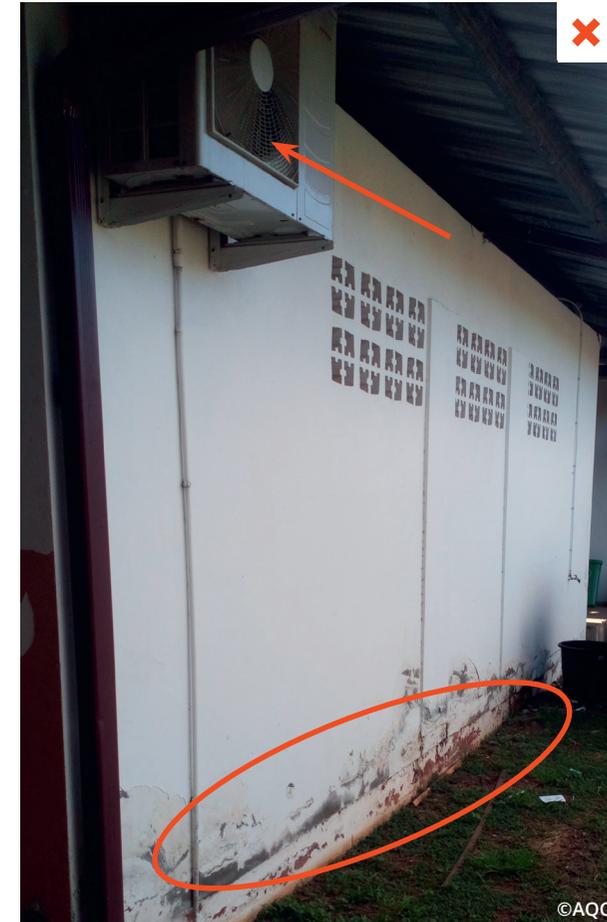
- Apparition de moisissures et dégradation de la peinture en pied de mur.

- Absence d'isolation des parois verticales des espaces climatisés : l'humidité de l'air chaud extérieur provoque de la condensation sur les parois froides du mur.
- Remontées capillaires.

- Dégradation précoce de la paroi.
- Défaut esthétique.
- Défaut de performance thermique de la paroi verticale.

- Isoler les parois des pièces climatisées.
- Limiter la présence d'eau liquide en pied de mur qui peut s'évaporer et condenser sur la paroi froide ou encore remonter par capillarité.

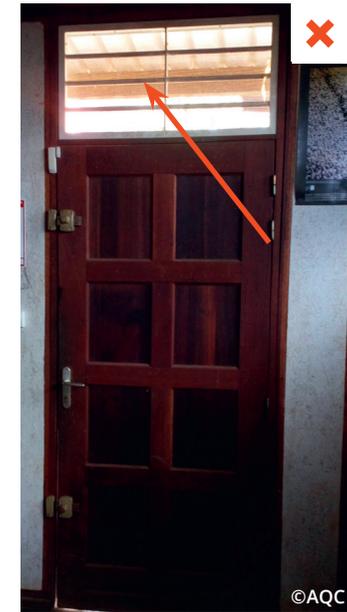
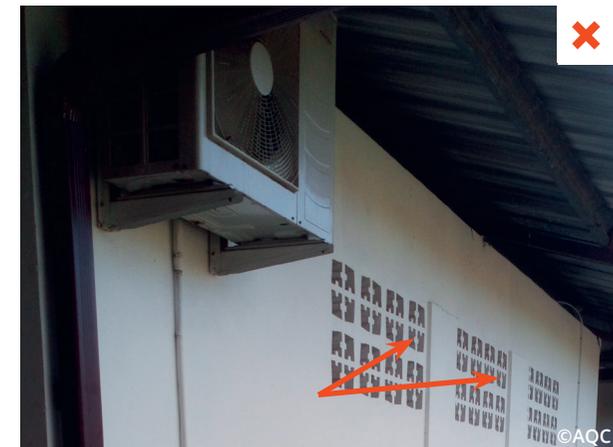
- Absence d'obturation des dispositifs de ventilation naturelle dans une pièce climatisée.

- Installation d'une climatisation a posteriori dans un espace prévu en ventilation naturelle.
- L'imposte fixe de la porte d'entrée et les moucharabiehs ne peuvent être fermés.

- Surconsommation de la climatisation due à l'entrée d'air chaud et humide dans la pièce.
- Risque de condensation du fait de l'arrivée d'air chaud et humide dans une pièce climatisée.

- Choisir des menuiseries étanches et réversibles pour les espaces fonctionnant en ventilation naturelle et pouvant être climatisés.
- Prévoir des dispositifs réversibles (portes vitrées) d'obturation des moucharabiehs.
