Thématique
**EAU CHAUDE
SANITAIRE**

Élément technique :
Chauffe-eau
thermodynamique

Sous élément technique :
CET

CONSTAT DE NON-QUALITÉ

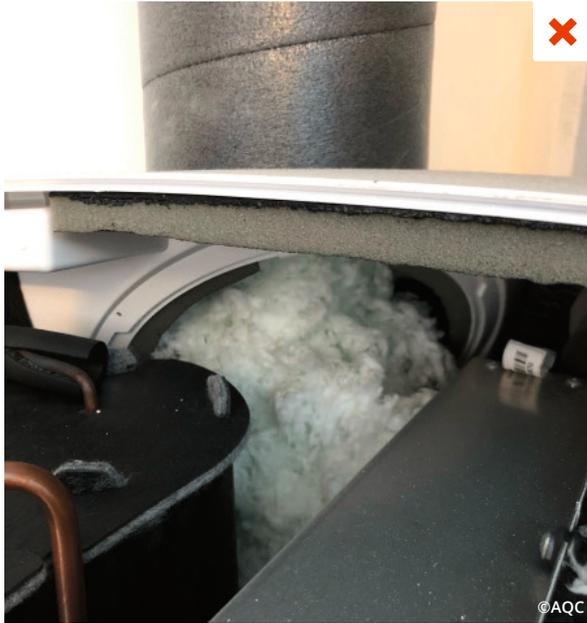
Le conduit aéraulique est obstrué par de l'isolation en vrac au niveau de l'évaporateur du CET.

- Méconnaissance des règles de l'art.
- La prise d'air a été positionnée dans les combles ayant reçus une isolation soufflée.

- Dysfonctionnement de la PAC du CET par manque de débit d'air.
- Activation de la résistance électrique entraînant une surconsommation.

- Nettoyer le conduit aéraulique d'arrivée d'air au niveau de l'évaporateur.
- Reprendre le conduit aéraulique pour que la prise d'air s'effectue directement à l'extérieur sur la façade ou en toiture si le domaine d'emploi le permet.

- NF DTU 65.16 P1-1 (juin 2017) Travaux de bâtiment Installations de pompes à chaleur Partie 1-1, 7.2.2.3 Prise et rejet de l'air
- Document technique du fabricant
