Thématique
PAROI OPAQUE

Élément technique :
ITE

Sous élément technique :
ITE-entrée d'air

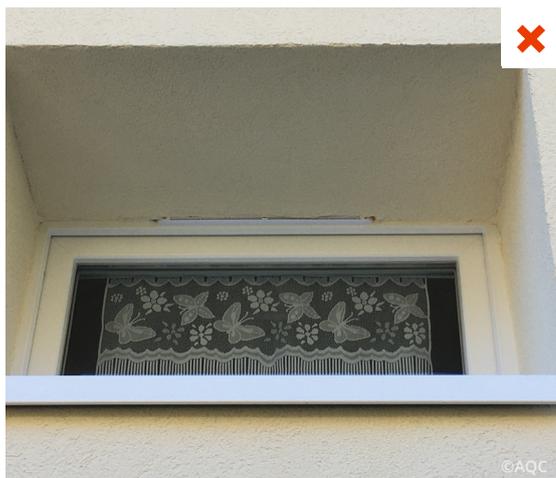
L'entrée d'air est obstruée par l'isolation extérieure.

- Absence de visite de chantier préalable permettant d'identifier et d'anticiper le traitement des entrées d'air.

- Risque pour la qualité sanitaire ou la qualité de l'air intérieur par insuffisance d'entrée d'air.
- Entretien des modules d'entrée d'air impossible.

- Reprendre le retour d'isolant du linteau de fenêtre pour assurer un débit d'air entrant conforme.

- Matérialiser en conception l'ensemble des entrées d'air à maintenir.
- Réaliser des carnets de détails de la mise en œuvre de solutions techniques permettant le traitement des entrées d'air.
