Dispositif REX  
Bâtiments  
performants

# L'USAGE DU BOIS DANS LES BÂTIMENTS À LA RÉUNION

## 12 ENSEIGNEMENTS À CONNAÎTRE

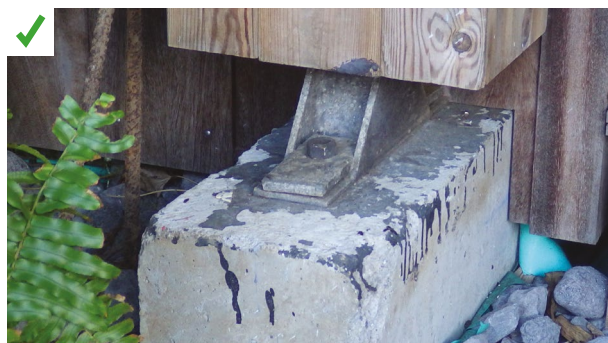
Mise en place d'une barrière physique anti-termites (film polyane vert sur la photo) entre le sol et le bâtiment limitant la propagation des termites. ©AQC

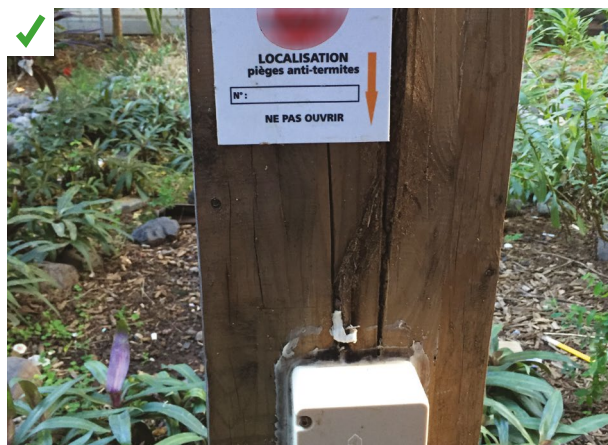
Installation de pièges anti-termites sur une structure à ossature bois. ©AQC

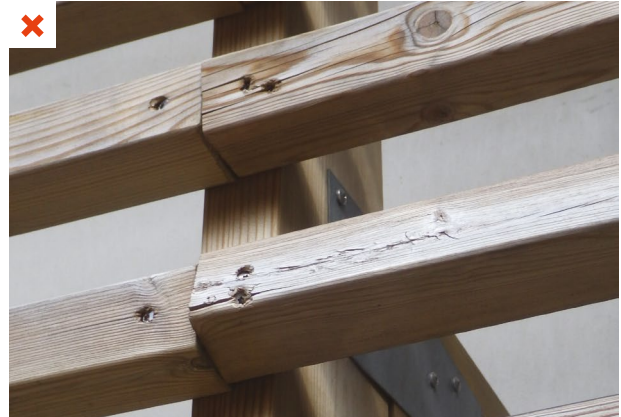
Le mode de fixation de ces tasseaux en pin sylvestre C4 est inadapté pour reprendre les efforts de torsion de ces derniers. ©AQC

- Choisir un système/mode de fixation adapté et robuste comme les assemblages par boulons.
- Dimensionner les supports de fixation pour permettre des ancrages suffisants.
- Contrôler de manière systématique l'hygrométrie du matériau à la mise en œuvre. Celle-ci doit être inférieure à 20 %.
- Privilégier le choix de bois durs, moins sujet aux déformations.

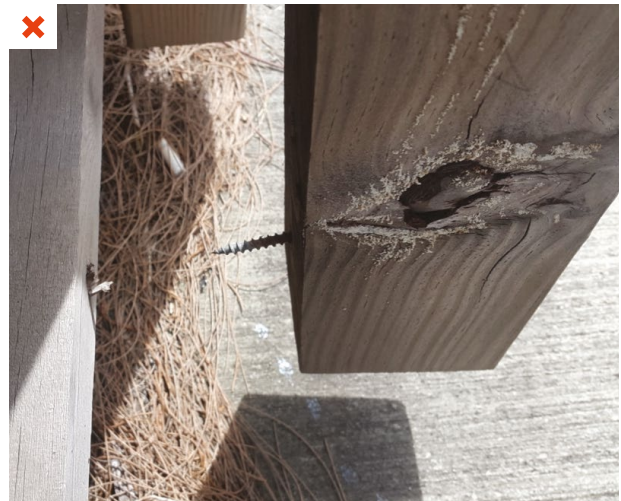
Section de l'ossature insuffisante pour permettre une longueur d'ancrage des fixations respectant le DTU. Revêtements extérieurs en bois. ©AQC

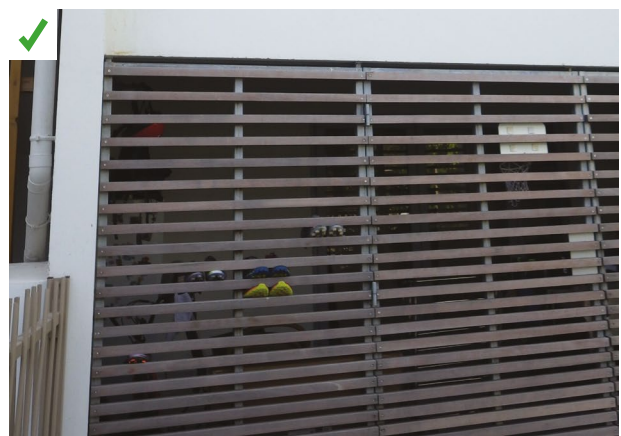
Le choix des lames en bois dense et le dimensionnement des supports de fixation métallique assurent une stabilité de l'ouvrage dans le temps. ©AQC

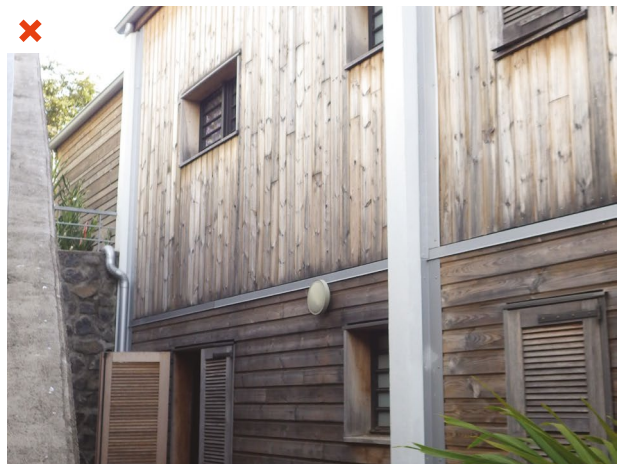
Le grisaillement du bardage est hétérogène sur une même façade. L'ombre portée du mur de soutènement à gauche engendre une moindre exposition aux UV des rayons du soleil et un séchage plus long de la partie basse du bardage. ©AQC

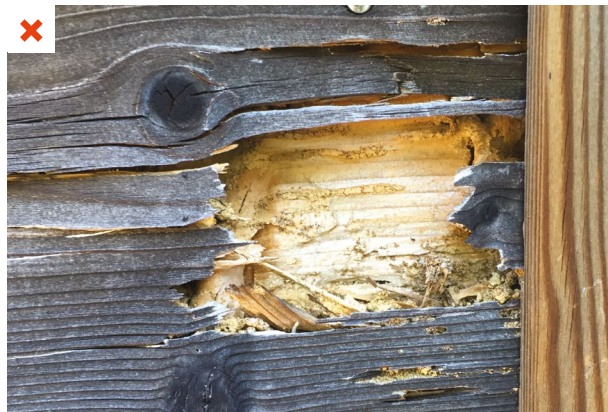
Dégradation du bardage bois fortement exposé à la pluie, par des champignons lignivores. ©AQC

- Prévoir la protection des façades, et plus particulièrement de la façade Est par des débords de toit.
- Dimensionner les débords de toits en fonction de la hauteur de bardage à protéger.
- Éviter la mise en œuvre de lames de bardage de largeur et de longueur trop importantes pour limiter les variations dimensionnelles.
- Favoriser l'écoulement de l'eau de pluie par la mise en œuvre de lames verticales sur les façades exposées.
- Prévoir un entretien régulier des bardages les plus exposés pour assurer leur pérennité.

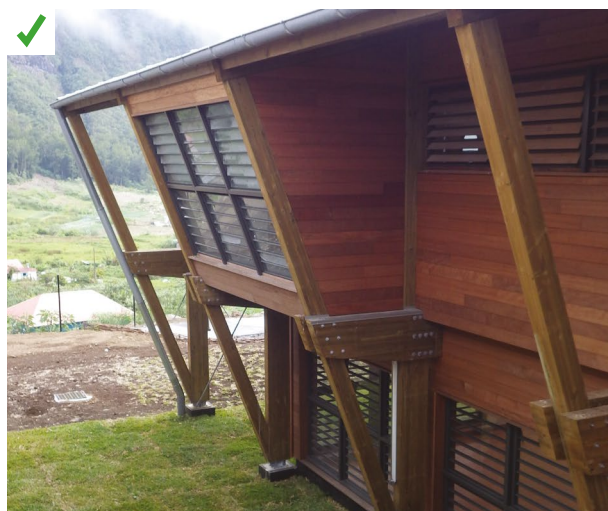
Débords de toits importants limitant l'impact de la pluie sur les bardages en bois. L'inclinaison des façades les moins protégées par les débords de toiture limite le ruissellement de l'eau sur le bardage. ©AQC

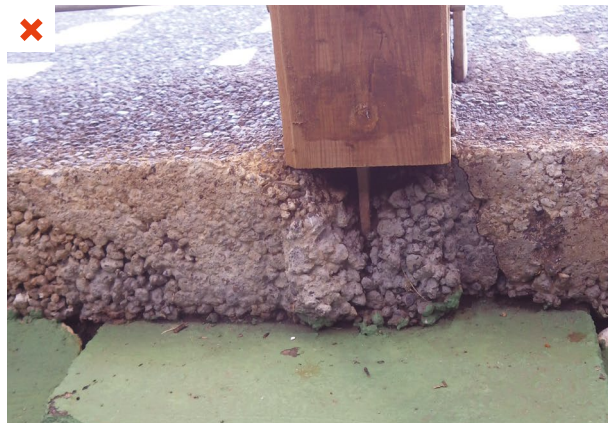
Ajout d'un béton de revêtement de sol dans l'épaisseur de la platine qui assurait la garde à l'eau du poteau en bois. Le bois, directement en contact avec l'eau ruisselant sur le sol, subit des remontées capillaires.

- Utiliser à bon escient la phase de préparation de chantier pour régler les interfaces entre chaque lot.
- Vérifier que le niveau du sol fini indiqué dans les documents d'EXE intègre l'ensemble des aménagements.
- Préciser dans le DIUO la nécessité de conserver la garde au sol dans le cas d'aménagement extérieur.

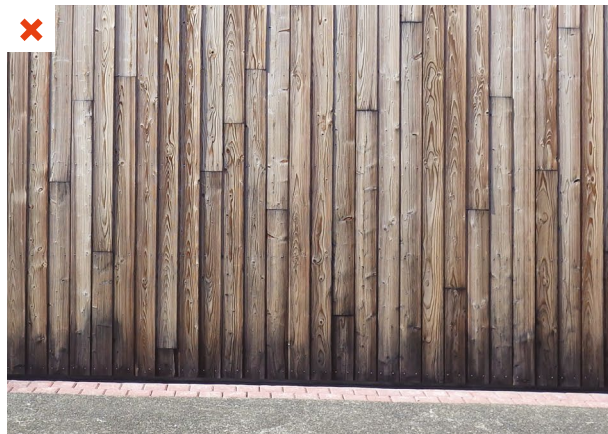
Apparition de champignons en pied de bardage soumis au rejaillissement de l'eau de pluie. ©AQC

- Anticiper et être exhaustif dans les limites de prestations rédigées dans les CCTP.
- Utiliser à bon escient la phase de préparation de chantier pour régler les interfaces entre chaque lot.
- Vérifier que le niveau du sol fini indiqué dans les documents d'EXE intègre l'ensemble des aménagements.
- Préciser dans le DIUO la nécessité de conserver la garde au sol dans le cas d'aménagement extérieur.

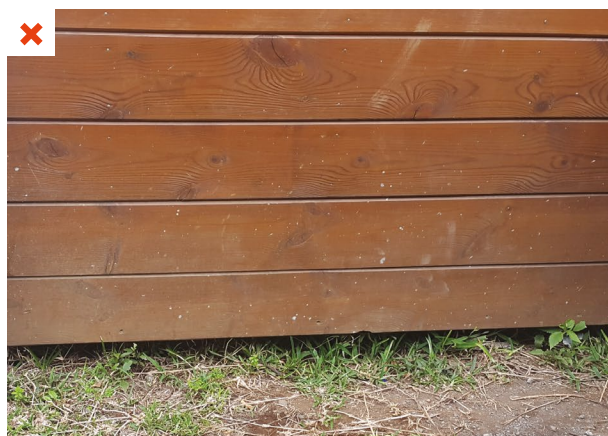
Forte diminution de la garde au sol du bardage bois à la suite de l'ajout de terre végétale par l'entreprise VRD lors des aménagements des jardins. Cela limite la ventilation de la lame d'air à l'arrière du bardage bois et par conséquent la pérennité de l'installation. ©AQC

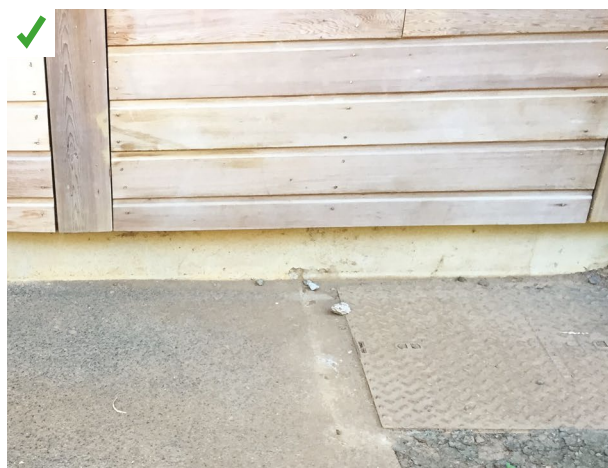
Respect de la distance de 20 cm préconisée par le NF DTU 41.2 P1-1. ©AQC

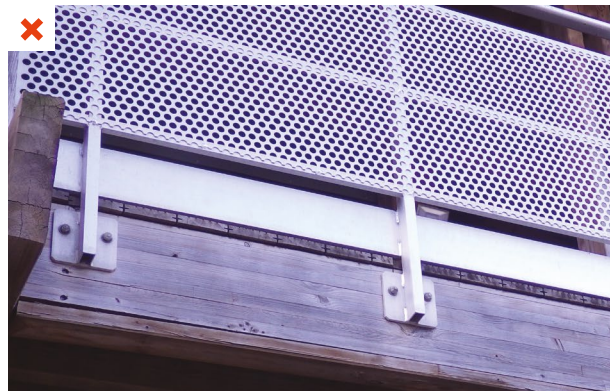
Délamination du BLC exposé aux intempéries. ©AQC

- Préconiser l'usage de colle adaptée aux milieux humides pour limiter les effets de délamination. Certaines colles ne résistent pas dans le temps en présence de forte humidité.
- Protéger le bois des intempéries lors de son stockage sur le chantier.
- Assurer une bonne protection des éléments aux ultraviolets (UV) et aux intempéries. Préconiser la mise en place de débords de toitures importants, de couvertines ou autres types de protections efficaces lors d'une mise en œuvre extérieure.

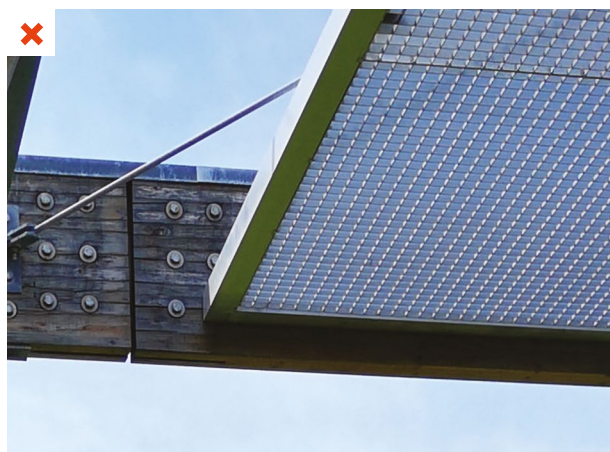
Présence de gerces de dessiccation sur du BLC exposé aux contraintes climatiques. ©AQC

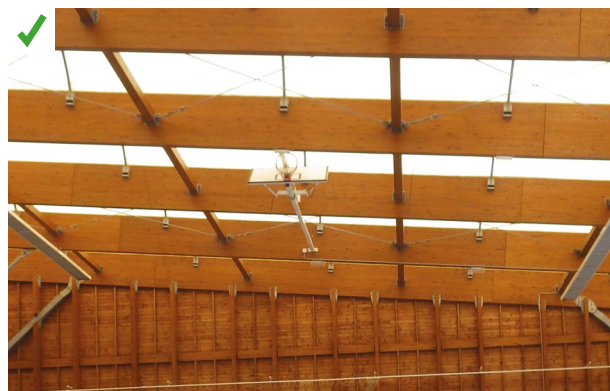
Mise en œuvre d'une ossature en BLC protégée des UV et de la pluie dans un local fortement ventilé naturellement. ©AQC

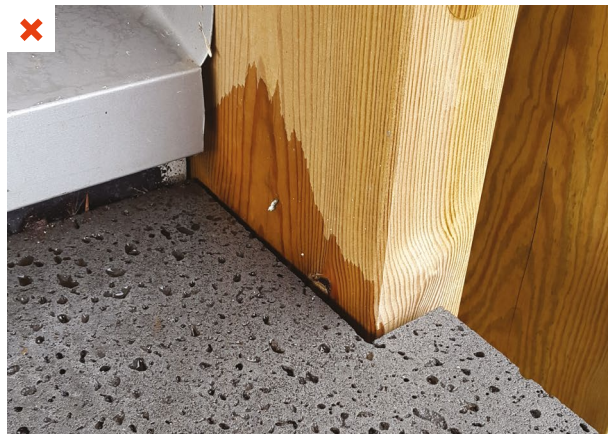
Rejaillissement de l'eau depuis l'appui de fenêtre vers l'encadrement en bois. ©AQC

- Privilégier des assemblages permettant la parfaite évacuation de l'eau. Les assemblages par l'intermédiaire de platines, en particulier pour les lames de brise-soleil assurent un écartement suffisant pour le bon écoulement de l'eau et le bon séchage des éléments en bois.
- Privilégier les fixations protégées, sous-face des éléments bois exposés à la pluie.

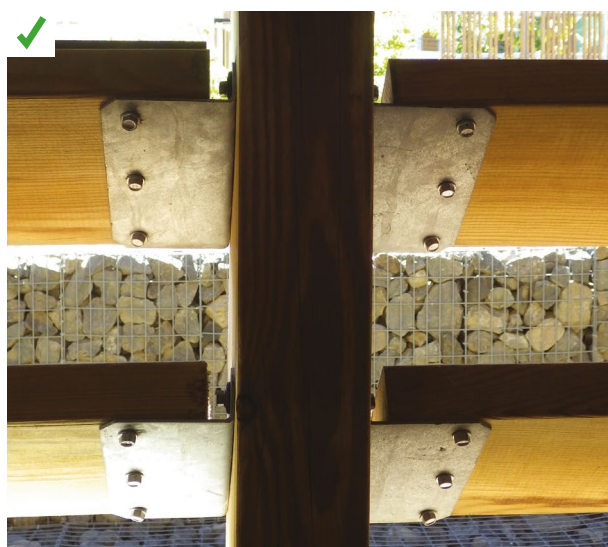
Fixation des lames de brise-soleil au montant en bois par des équerres métalliques assurant la bonne évacuation de l'eau de pluie. ©AQC

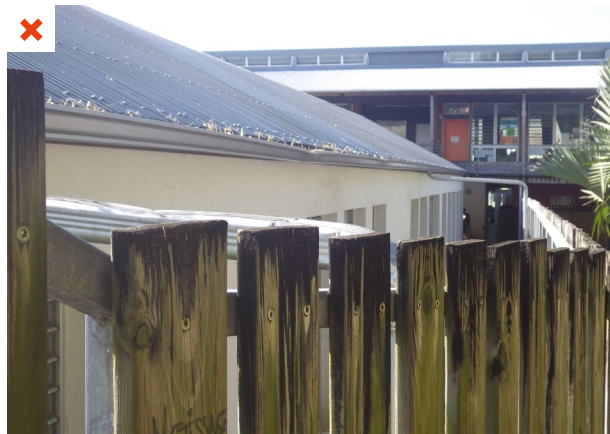
Absence de protection des coupes d'arase horizontales (bois de bout) favorisant l'apparition de champignons sur le bois. ©AQC

- Assurer une protection par la mise en œuvre d'éléments avec goutte d'eau recouvrant entièrement les sections à protéger.
- Installer une protection des coupes qui n'entrave pas l'évacuation de l'humidité et le séchage du bois.
- Protéger les coupes par une solution d'intégration architecturale.

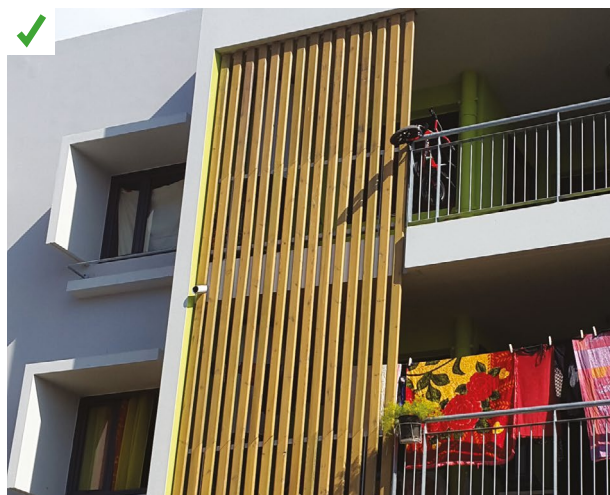
Le brise-soleil en bois est intégré au bâtiment et en léger retrait à l'intérieur du plan de façade. Les extrémités des pièces de bois se retrouvent ainsi protégées par l'acrotère. ©AQC

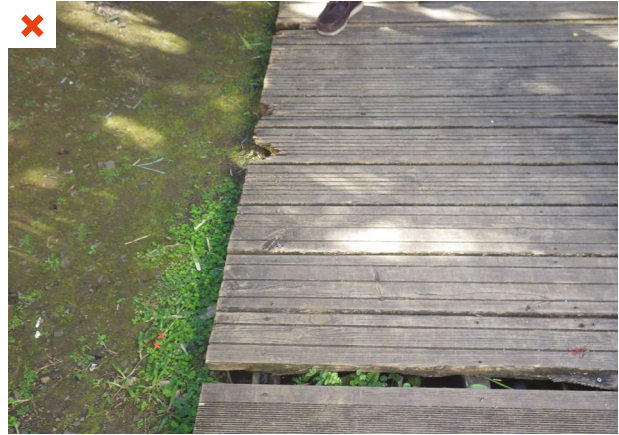
Pourrissement prématuré d'un platelage bois, traité pour un usage en classe 4, soumis à des conditions d'humidité importantes. ©AQC

- Réaliser un platelage en suivant une conception dite « élaborée » pour faciliter l'écoulement de l'eau.
- Privilégier, pour les expositions extérieures des essences de bois naturellement résistantes aux attaques biologiques.
- Informer et sensibiliser la maîtrise d'ouvrage sur la nécessité de réaliser un entretien périodique.

N.B. : la mise en œuvre de lames types pin sylvestre C4 nécessite une fréquence d'entretien plus importante qu'un bois dur. Il est nécessaire de prévoir l'application d'une lasure ou d'un saturateur, jusqu'à deux fois par an pour ces essences.

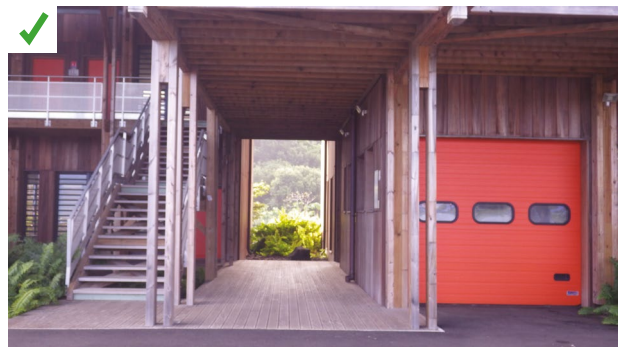
Mise en œuvre de lames en bois dur pour un platelage en zones extérieures exposées. ©AQC

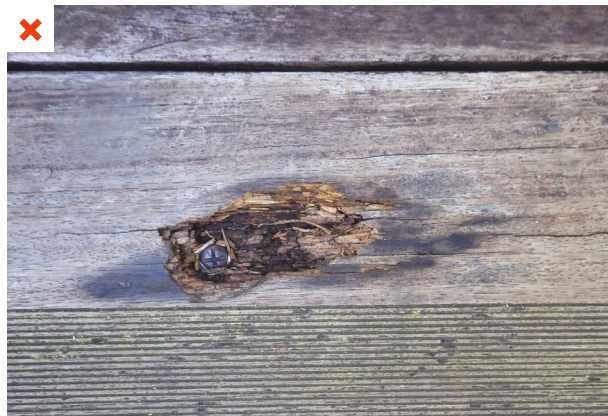
Dégradation ponctuelle d'une planche de platelage à proximité de la vis de fixation trop enfoncée. ©AQC

- Sensibiliser les entreprises, dans le cas de mise en œuvre de fixations par le dessus, à l'importance d'éviter le poinçonnement du bois par les têtes de vis.
- Privilégier une conception dite « élaborée » conduisant à favoriser l'écoulement de l'eau :
  - rainurage en sous face des lames, pour limiter les contraintes du bois et éviter le tuilage et la fissuration ;
  - vissage par le dessous (conseillé mais non obligatoire pour une conception dite élaborée au sens du DTU 51.4) ;
  - désolidarisation des lames par rapport aux lambourdes à l'aide de cales polymères.
- Ventilation suffisante de la sous face du platelage.

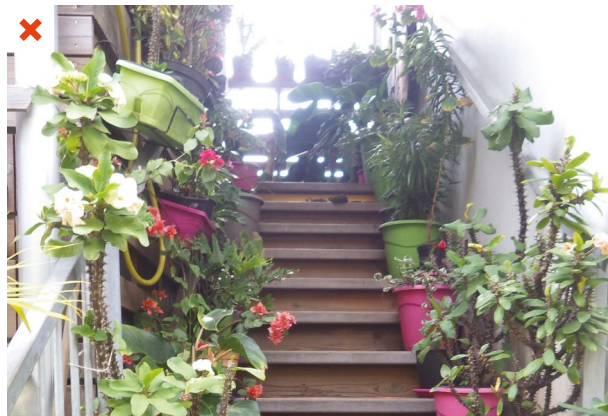
Des plantes d'ornement ont été disposées dans l'escalier en bois. Sans sous-coupe, l'eau d'arrosage humidifie régulièrement les lames en bois et l'humidité stagne sous les pots de fleurs. ©AQC

- Garantir la transmission systématique du Document d'Utilisation, d'Entretien et de Maintenance (DUEM) de la part de la maîtrise d'œuvre à la maîtrise d'ouvrage.
- Diffuser aux usagers un guide de bonnes pratiques à leur entrée dans les lieux.
- Sensibiliser, par l'intermédiaire des services de gestion du patrimoine, les occupants au respect des règles d'usage.

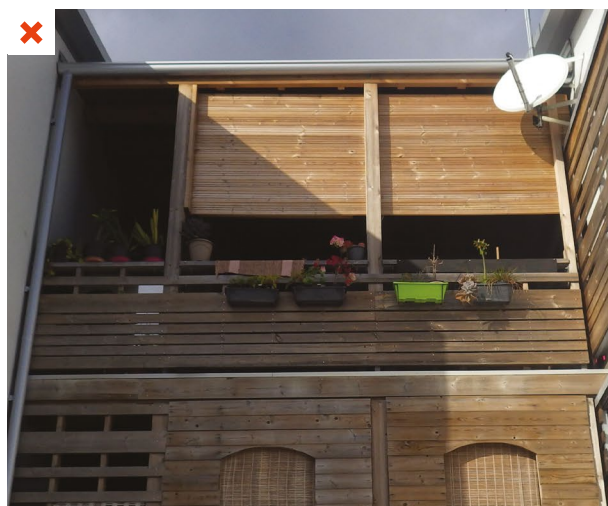
Pour se protéger du soleil, les usagers ont ajouté des éléments en bois ayant une classe d'usage non adaptée pour l'extérieur. La fixation des lames directement sur les montants en bois crée également un point singulier favorisant la stagnation de l'humidité et la dégradation de ces éléments structuraux. ©AQC

- Dépose des installations posant problème et remise en état des éléments bois dégradés.

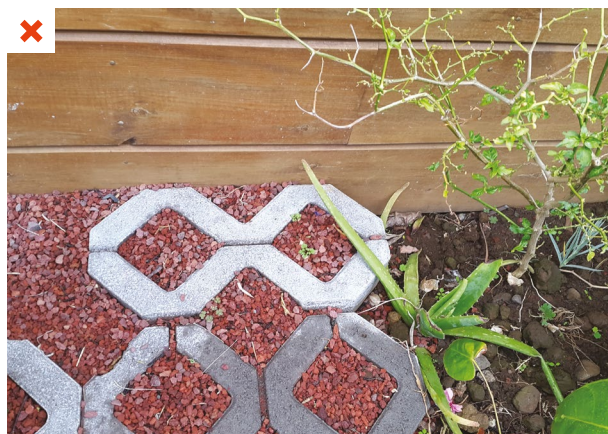
Les occupants du logement ont réalisé des aménagements paysagés aux abords du bâtiment. La garde au sol du bardage bois n'existe plus. ©AQC
