ÉTUDE DE CAS VMC

Mise en place
d'une VMC
simple flux en
rénovation

Suite à un changement de menuiseries dans un pavillon, une VMC simple flux a été installée.

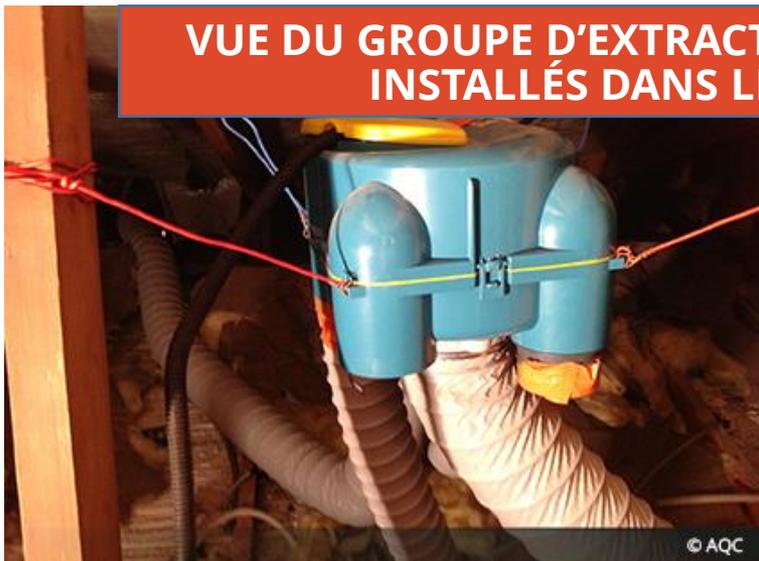
Groupe d'extraction

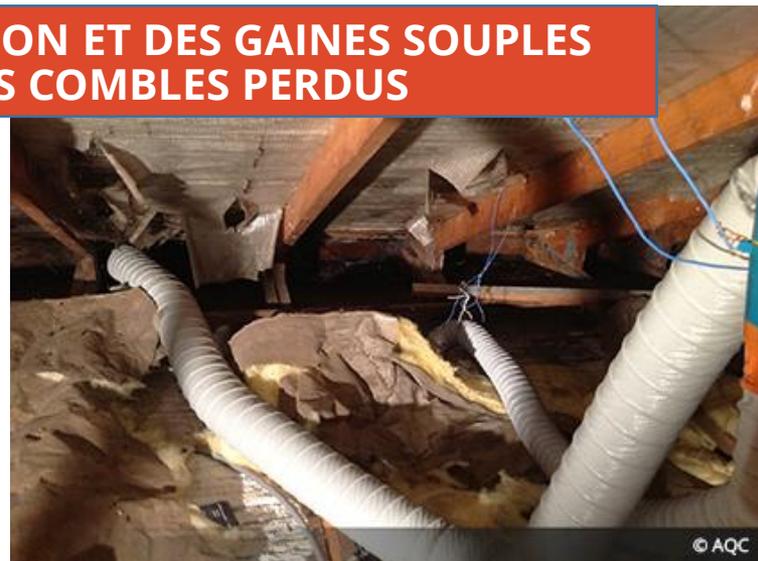
Gainés souples

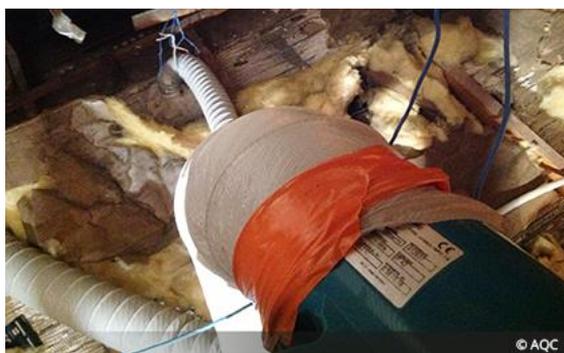
Raccordement gainés/caisson

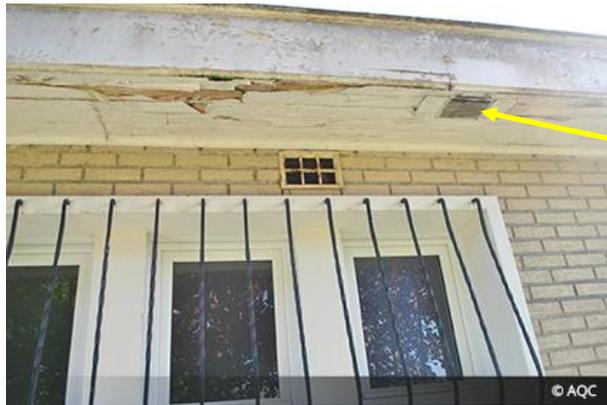
Grille d'amenée d'air - ventilation haute en façade

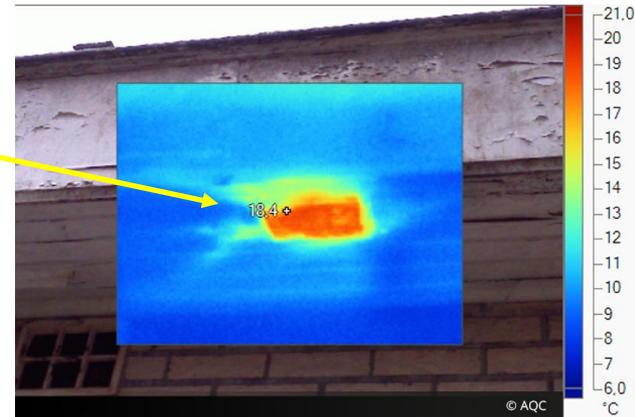
Cliché infrarouge de la bouche de rejet d'air extrait

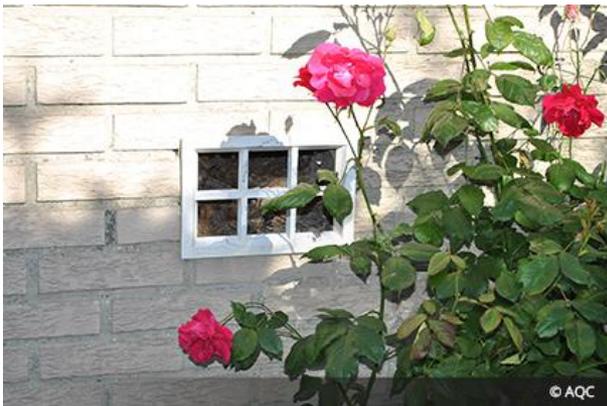
Grille d'amenée d'air - ventilation basse en façade

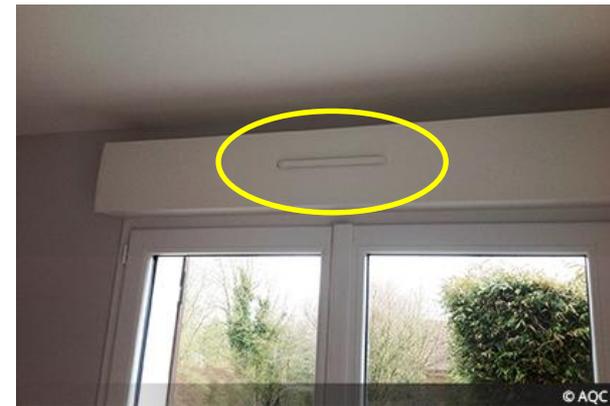
Entrée d'air positionnée en applique sur le coffre de volet roulant

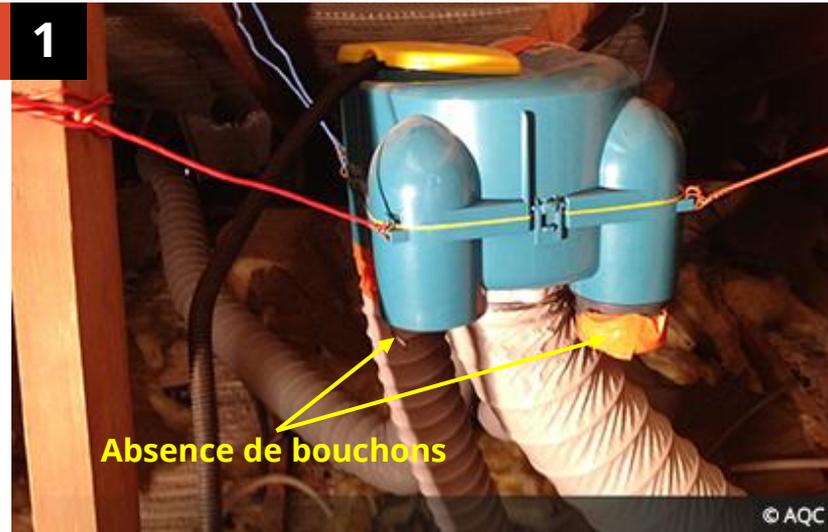
1

Un piquage non raccordé du bloc d'extraction n'a pas de bouchon et un autre a été obstrué avec un adhésif non approprié.

Boîte extracteur de VMC

Nous sommes en présence d'une extraction d'air inutile qui crée des débits supplémentaires. La pression créée par le groupe diminue ce qui engendre un risque d'insuffisance de pression et de débits aux bouches d'extraction.

Conséquences : développement de moisissures, dégradation du bâti, développement de maladies respiratoires par les occupants.

Lors de l'installation d'une VMC SF, tous les piquages non raccordés du groupe d'extraction doivent être obstrués par des bouchons étanches munis de joints incorporés.

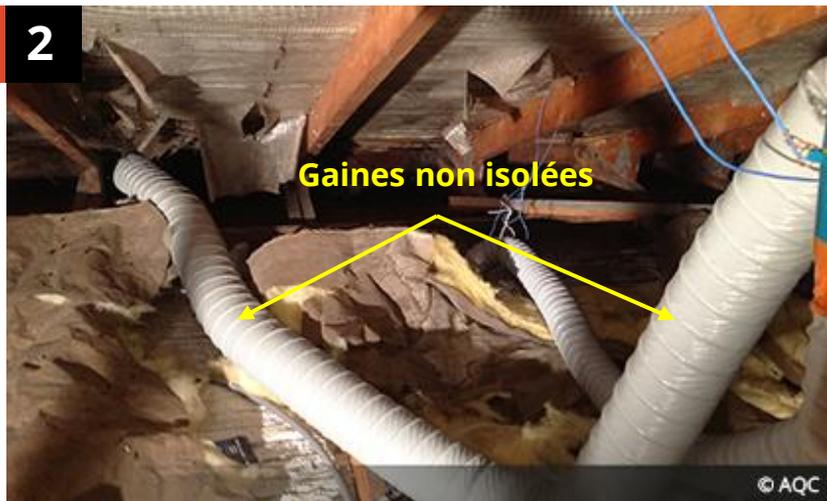
2

La VMC est installée dans des combles perdus non chauffés. Les gaines souples utilisées sont non isolées.

Gaines de ventilation

Type de gaines ou de conduits non approprié.

La vapeur d'eau contenue dans l'air chaud extrait peut se condenser dans les gaines froides non isolées occasionnant une déformation de celles-ci. Le risque est une détérioration de l'étanchéité à l'air au niveau des raccords des gaines sur l'extracteur occasionnant un rejet de l'air humide dans les combles perdus. La conséquence est une condensation sous toiture provoquant une détérioration de l'isolant.

Extrait du NF DTU 68-3 : les gaines doivent obligatoirement être isolées pour toutes les portions de conduit se situant hors volume chauffé ($R \geq 0,6 \text{ m}^2 \cdot \text{K/W}$). Cela correspond à 2.5 cm de laine de verre.

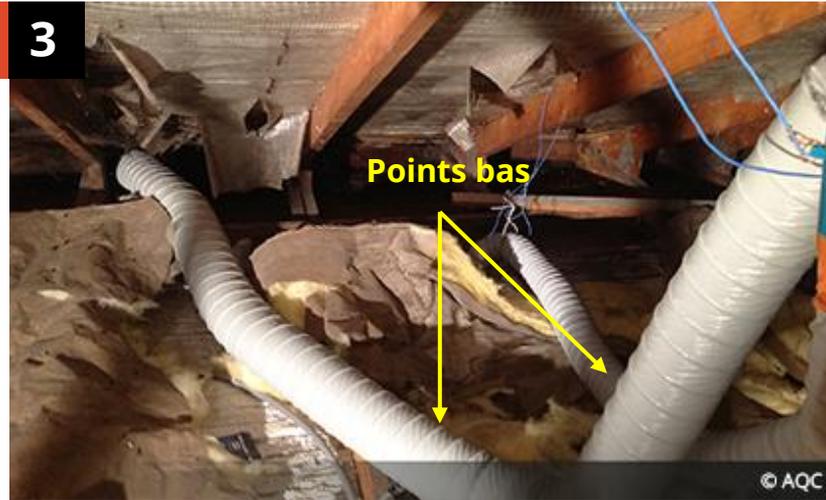
3

La VMC est installée dans des combles perdus non chauffés.
Les gaines souples non isolées présentent des points bas.

La vapeur d'eau contenue dans l'air chaud extrait va se condenser dans les gaines froides non isolées provoquant un risque d'accumulation d'eau au niveau des points bas.

La conséquence : dégât des eaux par percement de la gaine au niveau des points bas.

Lors de l'installation d'une VMC SF, les gaines de ventilation doivent présenter une pente régulière sans point bas vers la sortie à l'extérieur et le nombre de coudes doit être limité

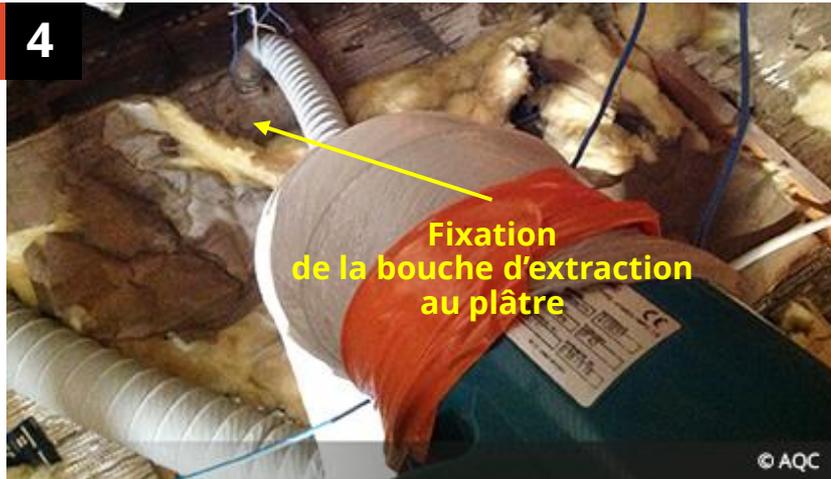
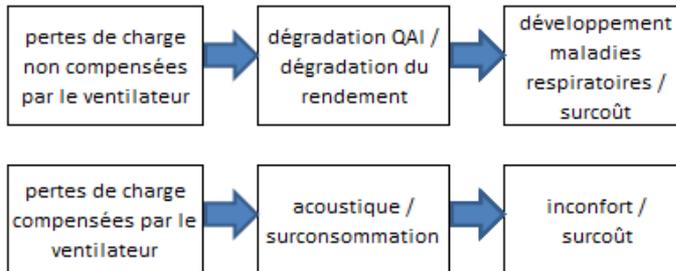
Une bouche d'extraction a été fixée et raccordée avec la gaine de ventilation à l'aide de plâtre.

Raccordement des gaines de ventilation

Perte d'étanchéité dans le temps au niveau de la liaison de la bouche d'extraction et la gaine provoquant une augmentation des pertes de charges.

Il convient de s'assurer de la bonne étanchéité des réseaux aérauliques avec l'utilisation des fixations durables entre les gaines avec bouches d'extraction.

Extrait du NF DTU 68-3 : Les assemblages entre les éléments de réseau doivent permettre d'atteindre la classe d'étanchéité à l'air visée et ce durablement. Les emboîtements doivent être complets (bords de conduits en contact avec les bords d'arrêt) et maintenus par une liaison mécanique (rivets, encoches...).

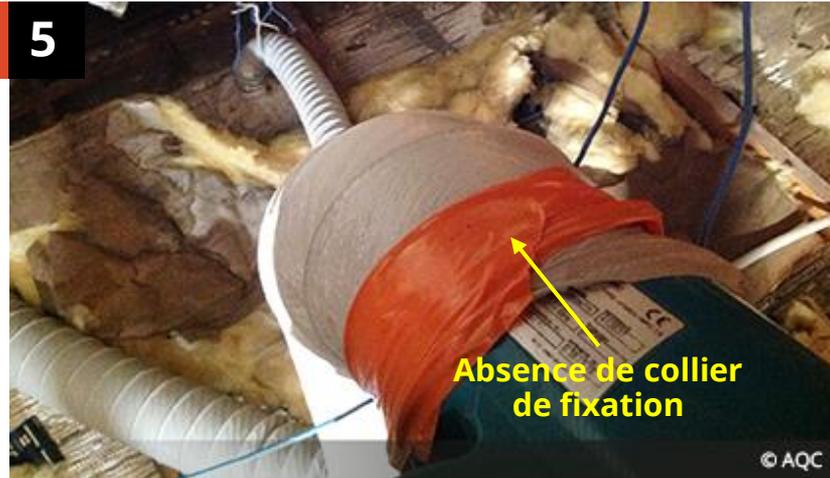
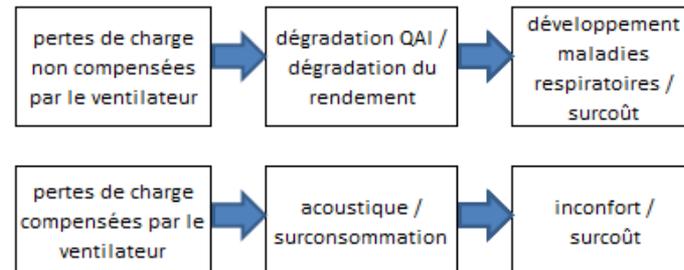
5

La gaine d'extraction de la cuisine a été raccordée sur le bloc extracteur avec de l'adhésif non adapté sans collier de serrage qui assure une tenue mécanique durable.

Raccordement des gaines de ventilation

Perte d'étanchéité de l'assemblage dans le temps provoquant une augmentation des pertes de charges.

Il convient de s'assurer de la bonne étanchéité des réseaux aérauliques avec l'utilisation des fixations durables entre les gaines avec bouches d'extraction.

Extrait du NF DTU 68-3 : Les assemblages entre les éléments de réseau doivent permettre d'atteindre la classe d'étanchéité à l'air visée et ce durablement. Les emboîtements doivent être complets (bords de conduits en contact avec les bords d'arrêt) et maintenus par une liaison mécanique (rivets, encoches...).

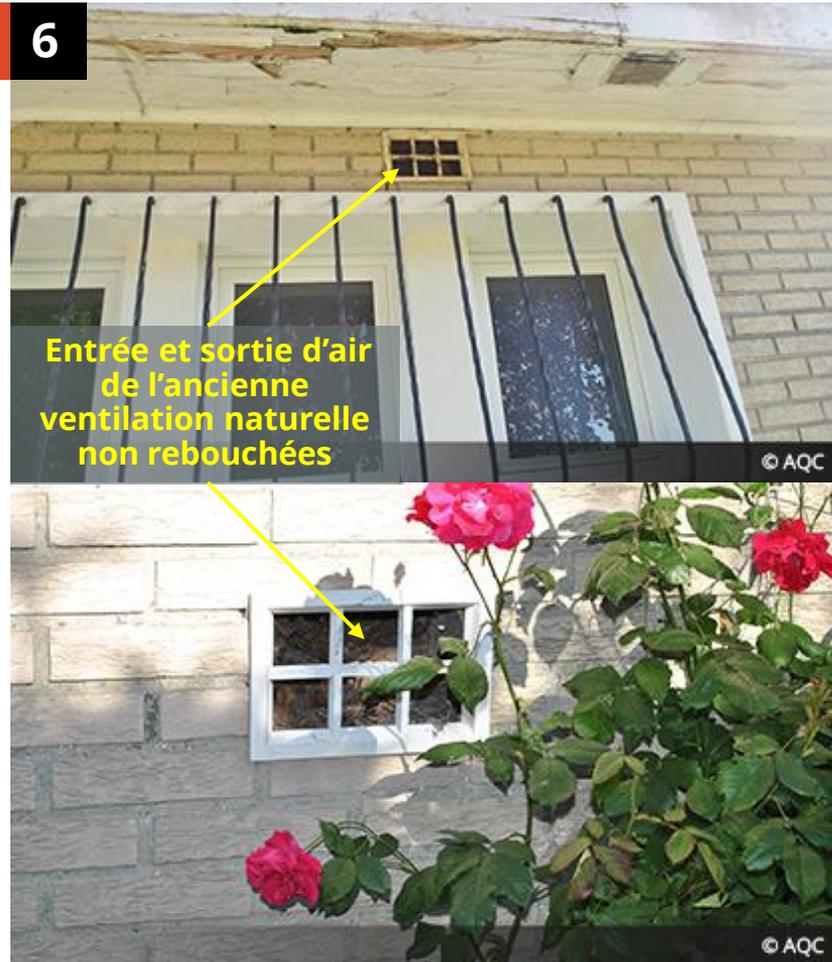
6

Les grilles de ventilation haute et basse en façade de l'ancien système de ventilation naturelle n'ont pas été bouchées.

Les transferts aérauliques dans les pièces vont être court-circuités par la présence d'importantes entrées d'air.

Le renouvellement d'air intérieur sera incomplet et non homogène dans certaines pièces, notamment dans les pièces principales

développement de moisissures, dégradation du bâti, développement de maladies respiratoires par les occupants.

Lors de l'installation d'une VMC, Il est nécessaire de supprimer les anciennes entrées et sorties d'air pour ne pas interférer avec le système de VMC et assurer un renouvellement d'air complet et homogène de l'habitat.

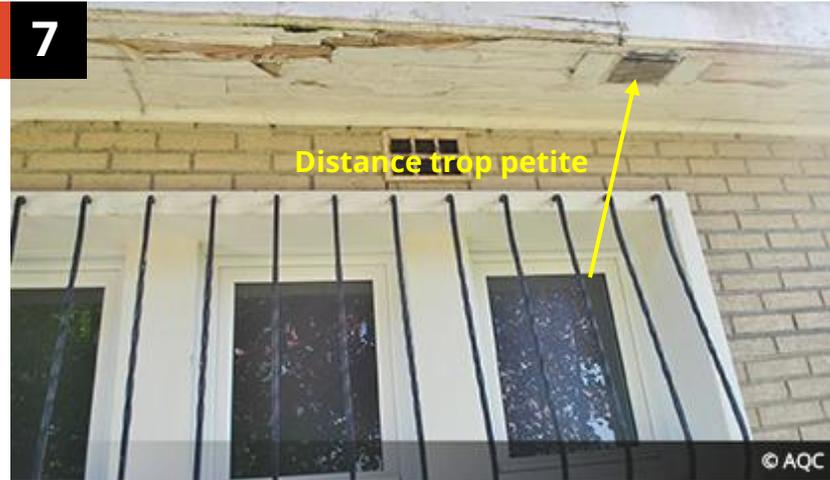
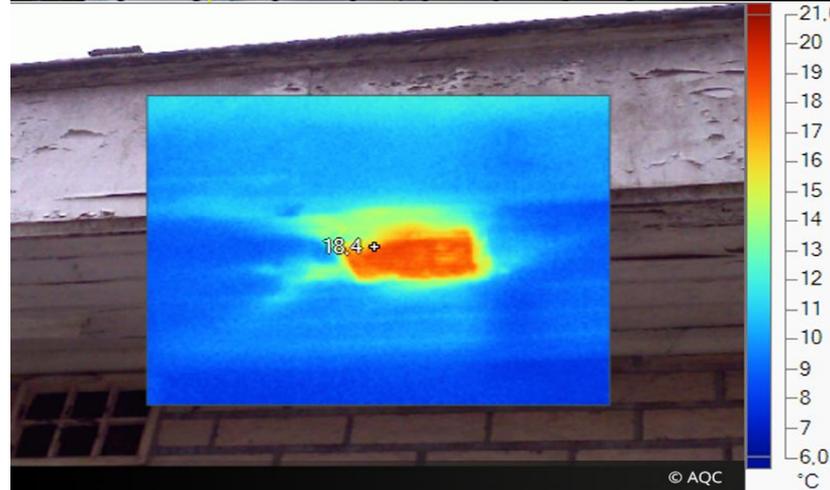
7

Le rejet d'air vicié à l'extérieur, localisé sous le chéneau, est très proche d'une fenêtre ouvrante. La bouche de rejet d'air vicié qui est une grille est inadaptée.

De l'air vicié peut être repris à l'intérieur de l'habitat détériorant la qualité de l'air intérieur.

développement de maladies respiratoires par les occupants.

Le rejet d'air vicié doit se faire sur l'extérieur en respectant une distance de 40 cm de toute baie ouvrante et de 60 cm de toute entrée d'air de ventilation.

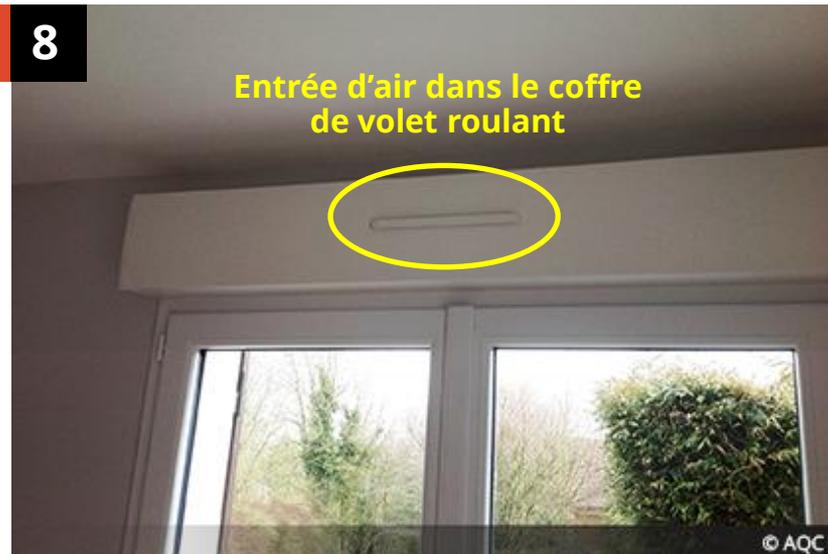
8

La grille d'entrée d'air a été positionnée correctement en applique sur le coffre de volet roulant avec un jet d'air est dirigé vers le haut.

Bouche d'entrée d'air positionnée en applique sur le coffre de volet roulant.

"Les entrées d'air doivent être installées de façon à éviter les courants d'air gênants, notamment en hiver, pour les entrées d'air en façade. Cette prescription est réputée satisfaite pour les entrées d'air installées en partie haute avec jet d'air dirigé vers le haut".

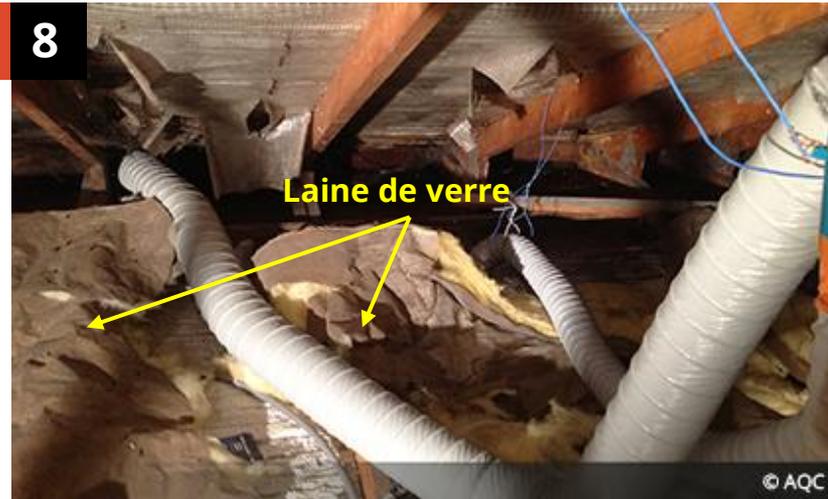
8

Les lés de laine de verre ont été installés à l'envers.

Isolant positionné à l'envers

De la vapeur d'eau venant de l'intérieur de l'habitat peut condenser à l'intérieur de la laine de verre qui est un isolant perméable à la migration de la vapeur d'eau. Cette vapeur d'eau peut condenser en sous-face du papier kraft qui est moins perméable à la migration de la vapeur d'eau et situé du côté froid.

L'eau va détériorer les propriétés thermiques de l'isolant et peut engendrer un dégât des eaux au niveau du plafond.

Le pare-vapeur doit toujours se trouver du côté « chaud » afin de protéger l'isolant et la paroi des phénomènes de migration de la vapeur d'eau et de leur conséquence.

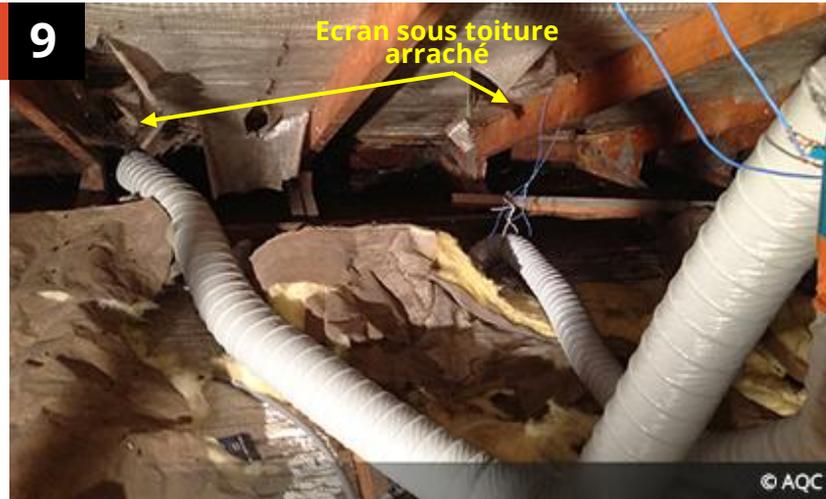
9

L'écran de sous toiture est fortement détérioré à certains endroits.

Ecran sous toiture en mauvais état

Dans le cas de détérioration de tuiles de couverture et/ou en présence de neige poudreuse, l'eau peut pénétrer dans les combles et mouiller l'isolant dont les propriétés thermiques seront dégradées. Les infiltrations peuvent engendrer un dégât des eaux au niveau du plafond.

S'assurer avant toute rénovation que la toiture soit étanche à l'eau.
