CONTRÔLER L'ÉTAT DES CONDUITS DE VENTILATION NATURELLE EXISTANTS DANS LES BÂTIMENTS COLLECTIFS AVANT LEUR RÉUTILISATION

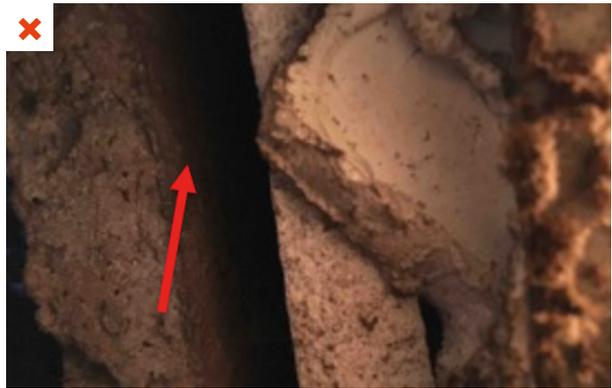
L'espace entre la paroi support de la bouche d'extraction et le conduit vertical de type Shunt ne permet pas d'assurer une continuité de l'étanchéité à l'air du réseau. @Air efficience

- Réaliser le ramonage du conduit.
- Corriger les défauts d'étanchéité à l'air et, si l'état du conduit le nécessite, réaliser un tubage ou un chemisage selon les règles de l'art.

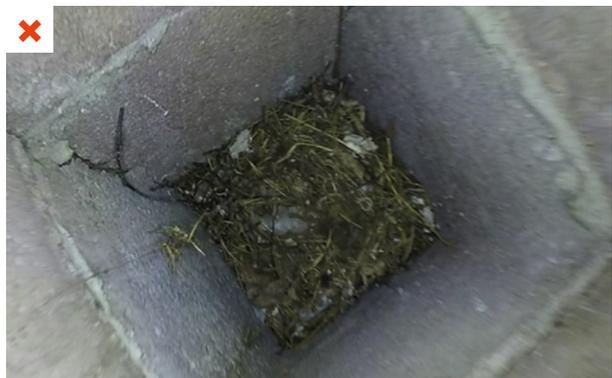
Le conduit existant est obturé par des feuillages (nid d'oiseau), ce qui ne permet pas l'extraction de l'air vicié des logements raccordés en dessous de l'obturation. @Air efficience

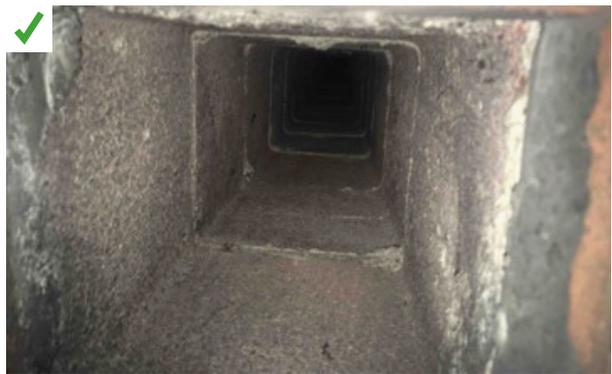
L'objet obturant partiellement le conduit, identifié et localisé lors de l'inspection vidéo, a été retiré. @Air efficience
