PÔLE
OBSERVATION

Dispositif REX
Bâtiments
performants

ITE EN RÉNOVATION 12 ENSEIGNEMENTS À CONNAÎTRE

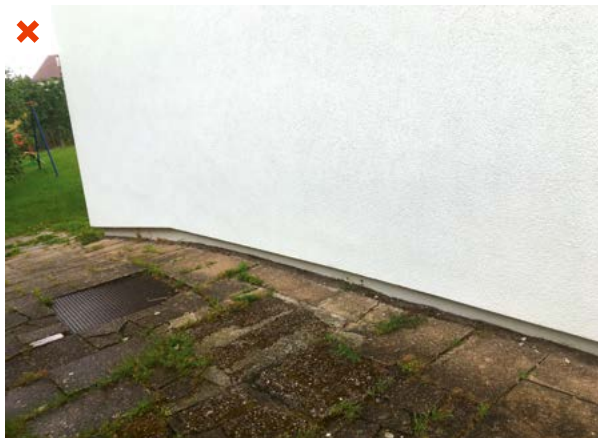
- Création d'un pont thermique à la liaison entre la façade et le plancher bas générant une perte de performance de l'enveloppe.
- Risque de pathologies côté intérieur par condensation sur les surfaces non isolées pouvant entraîner salissures, développement de moisissures et dégradation des revêtements intérieurs.

L'absence d'isolation des soubassements crée un pont thermique au niveau de la dalle basse. ©AQC

- Assurer la continuité de l'ITE tout en maîtrisant les risques liés à l'humidité au droit des parties enterrées grâce à l'isolation des murs en soubassement et en parties enterrées. La hauteur de l'isolation doit être suffisante pour traiter le pont thermique (30 à 40 cm sous le niveau bas de la dalle intérieure).
- Choisir des isolants imputrescibles, résistant à la compression (remblais) et à la pression hydrostatique.
- Veiller à poser l'isolant en contact direct avec la paroi étanchée et à le fixer uniquement par collage pour éviter de percer l'étanchéité.
- Assurer une rupture de capillarité entre l'isolation du soubassement et l'isolation en partie courante.
- Prendre en compte les déperditions dans l'étude thermique pour définir les besoins réels de chauffage.

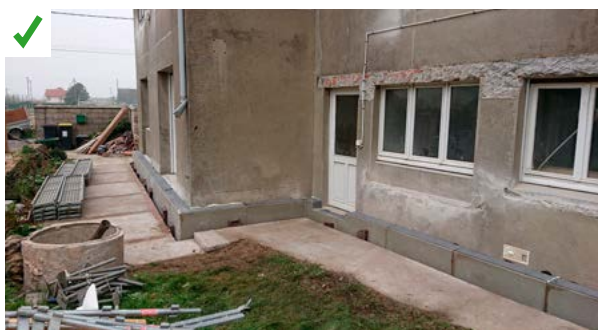
Les dalles ciment de la terrasse sont enlevées sur une largeur d'environ 40 cm, ce qui permet de décaisser le pourtour de la maison et d'isoler le soubassement. ©AQC

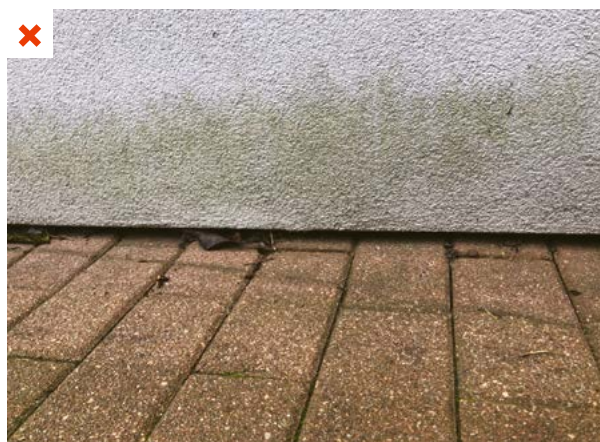
- Dégradation du système isolant par rejaillissement des eaux de pluie (décollements, moisissures et salissures).
- Risque de remontées d'humidité par capillarité ce qui peut détériorer certains types d'isolants.
- Exposition de la zone basse aux chocs et aux coups.

Développement de mousse et de moisissures sur une ITE en pied de façade du fait du rejaillissement de l'eau depuis les pavés. ©AQC

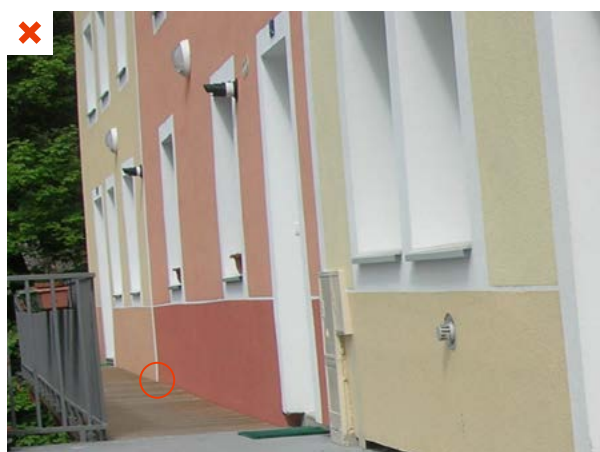
L'ITE descend à fleur du balcon. ©AQC

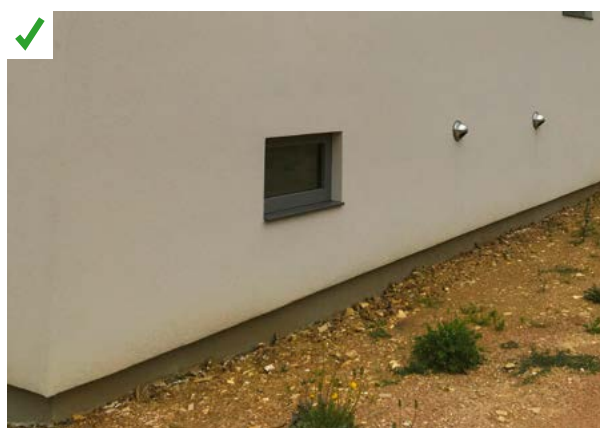
Départ de l'ITE à 15 cm minimum du sol. L'isolation des parties enterrées est assurée par du verre cellulaire. ©AQC

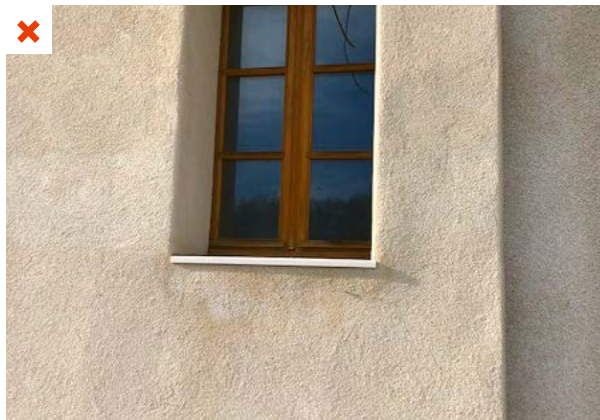
- Création de ponts thermiques linéiques importants générant une perte de performance de l'enveloppe.
- Risque de pathologies côté intérieur par condensation sur les surfaces non isolées (paroi froide) pouvant entraîner le développement de moisissures ainsi qu'une dégradation des revêtements intérieurs.

L'isolation par l'extérieur de cette maison s'arrête au niveau du mur mitoyen séparant les deux propriétés. Aucun retour d'isolant par l'ITI n'a été prévu sur ce mur. ©AQC

- Réaliser une étude préalable au chantier pour identifier et caractériser les points singuliers sensibles pouvant réduire la performance thermique et créer des désordres.
- Prolonger l'isolation intérieure sur les murs isolés par l'extérieur d'au moins 60 cm.
- Utiliser un isolant performant permettant d'atteindre la résistance thermique souhaitée tout en limitant l'épaisseur visible du décroché et la perte de surface habitable.

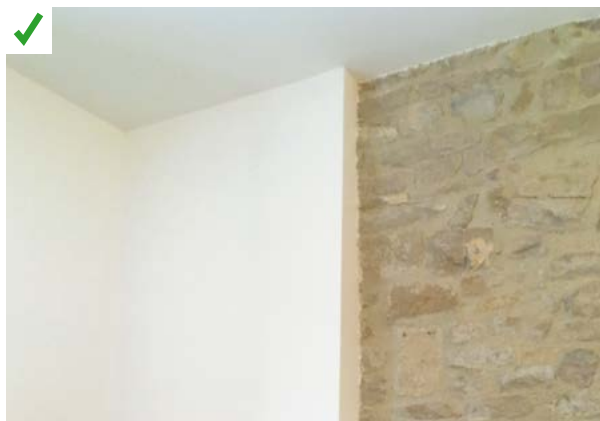
Pour des raisons esthétiques et/ou patrimoniales, le mur de façade de cette maison en pierre est isolé par l'intérieur, alors que les autres murs le sont par l'extérieur. Un retour d'isolant est mis en œuvre et assure le traitement du pont thermique. ©AQC

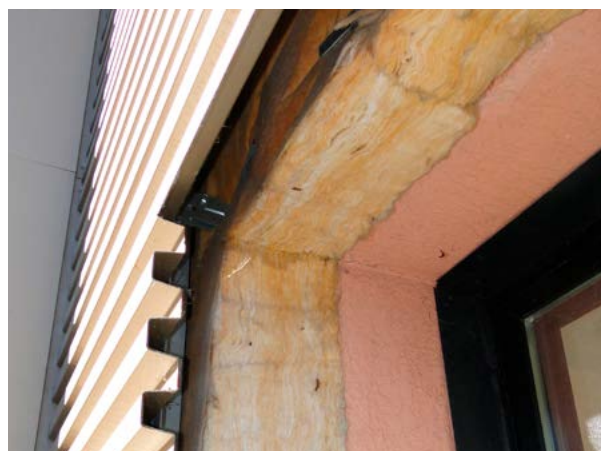
- Création d'un pont thermique important à la liaison menuiseries/gros œuvre entraînant une perte de performance de l'enveloppe.
- Risque de pathologies côté intérieur par condensation sur les surfaces non isolées entraînant un développement de moisissures ainsi qu'une dégradation des revêtements intérieurs.

L'isolation des tableaux de fenêtre n'est pas prévue et ne sera pas réalisée. Les menuiseries existantes ne disposent pas de dormant suffisamment larges pour accueillir l'épaisseur d'isolation nécessaire. ©AQC

- Étudier les différentes possibilités de traitement en fonction de la position et des caractéristiques des menuiseries existantes (intérieures ou extérieures, épaisseur des dormant...).
- Isoler les tableaux seulement si la menuiserie existante est en bon état et peut être conservée.
- En cas de remplacement par des menuiseries neuves, les poser au nu extérieur du mur support et dans le plan de l'ITE.
- Traiter l'interface entre ITE et dormant de la menuiserie par désolidarisation avec profilé de raccordement souple, bande de mousse imprégnée précomprimée ou encore mastic PUR sur fond de joint.

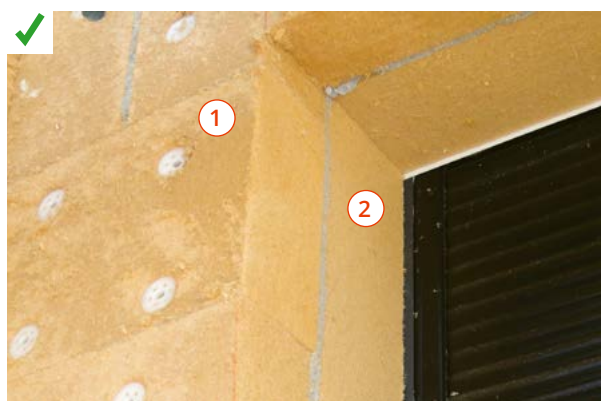
L'ITE des parties courantes (1) est complétée par l'isolation des tableaux avec une épaisseur de 40 mm d'isolant (2). Cette solution a été possible, car les menuiseries existantes bénéficiaient de dormant suffisamment épais. ©AQC

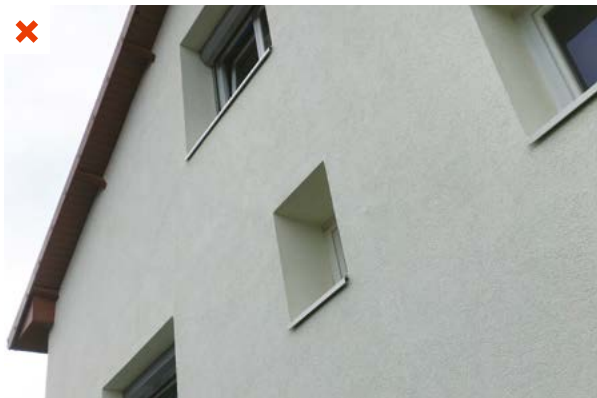
- L'isolation des tableaux est effectuée avec une épaisseur d'isolation moins importante que les parties courantes et reste un point faible thermiquement.
- Diminution des apports de lumière naturelle entraînant une surconsommation d'éclairage artificiel.
- Pose de nouvelles bavettes plus larges en appui de fenêtre, ce qui augmente les risques de défaut d'étanchéité à l'eau.

Dans le cadre d'une rénovation globale avec changement de menuiseries et pose d'une ITE, les menuiseries ont été placées au nu intérieur, ce qui crée un pont thermique. L'isolation des tableaux est beaucoup plus faible que l'isolation des parties courantes. ©AQC

- Prépositionner les nouvelles menuiseries au nu extérieur de l'ITE avec un précadre ou des pattes-équerres en cas de bouquet de travaux (ITE et menuiseries).
- Poser les nouvelles menuiseries en tunnel au nu extérieur lorsque l'ITE est déjà réalisée.
- Désolidariser le système d'enduit du dormant de la menuiserie pour ne pas créer de points durs. Utiliser de la mousse imprégnée précomprimée, du mastic PUR sur fond de joint, des profilés de raccordement souples. Traiter également les allèges et les linteaux.

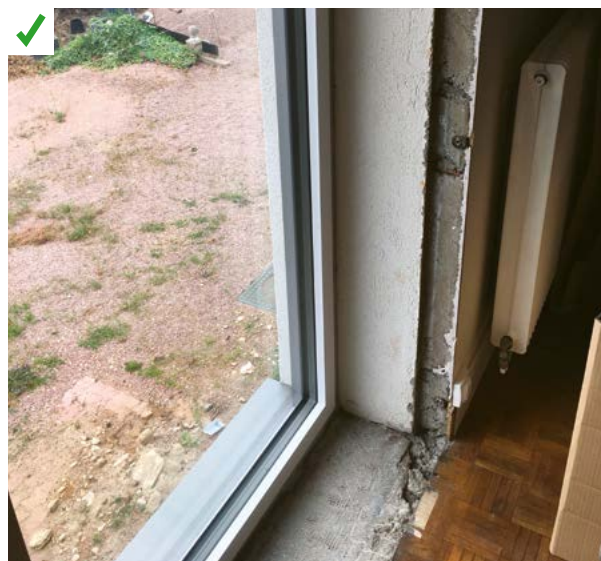
La pose des baies en applique extérieure, alignée dans le plan de l'isolation, permet de s'affranchir des ponts thermiques et d'augmenter les apports de lumière naturelle. ©AQC

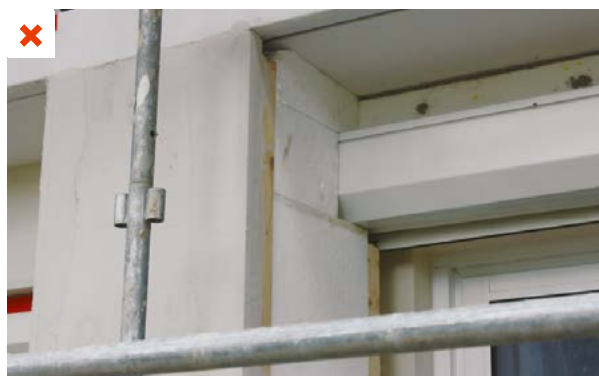
- Pont thermique au niveau des coffres de volets roulants non isolés entraînant une perte de performance de l'enveloppe et un risque de condensation intérieure, des salissures et le développement de moisissures.

Pont thermique sur toute la longueur du coffre de volet roulant et maintenance impossible sans démontage localisé de l'ITE en appui du coffre. ©AQC

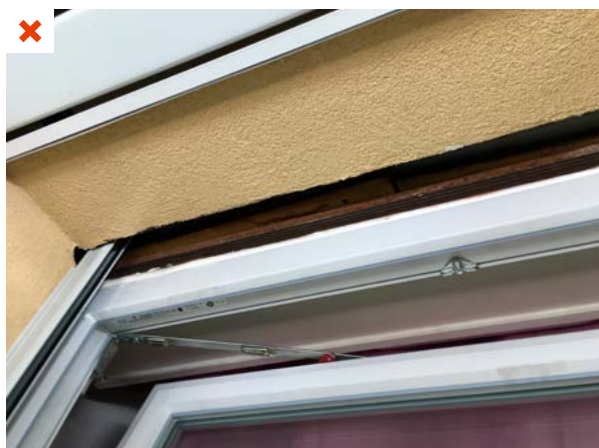
Pont thermique par le caisson de volet roulant extérieur non isolé et situé derrière l'ITE. ©AQC

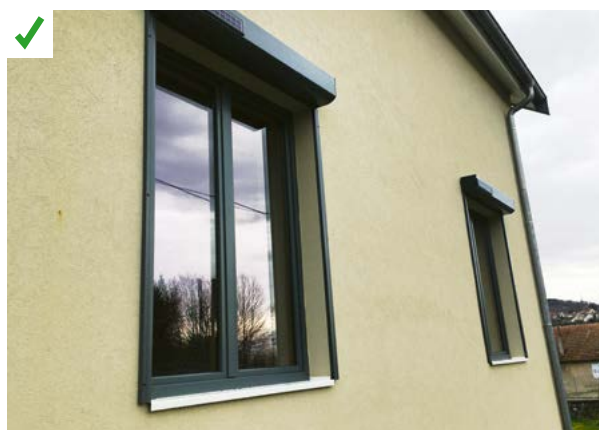
Les volets roulants sont fixés au nu extérieur de l'ITE avec des accessoires adaptés. Le pont thermique est ainsi évité. ©AQC

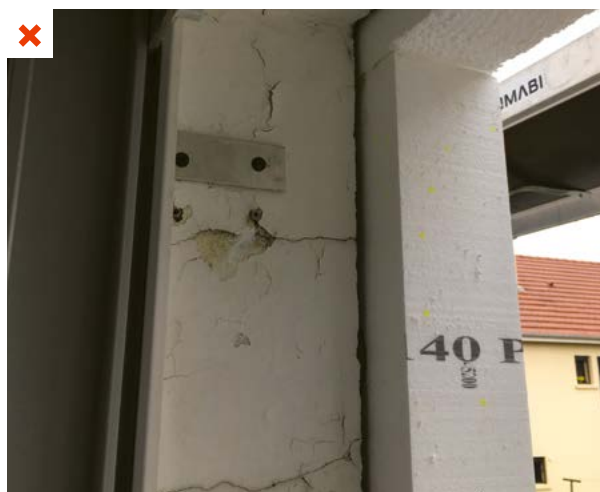
- Les supports présentent des peintures ou des enduits fissurés, cloqués et non adhérents.

Le revêtement du tableau de fenêtre présente des décollements importants et des lézardes. Or l'isolant en polystyrène est fixé uniquement par collage à cet emplacement. ©AQC

- Identifier et traiter les causes des désordres importants du gros œuvre (lézardes, remontées capillaires, humidité, développements fongiques...).
- Préparer les supports : lavage haute pression, sondage, piquage des parties décollées, rebouchage des lézardes, réfection des parties dégradées, des éclats de fer à béton et dressage généralisé si nécessaire.

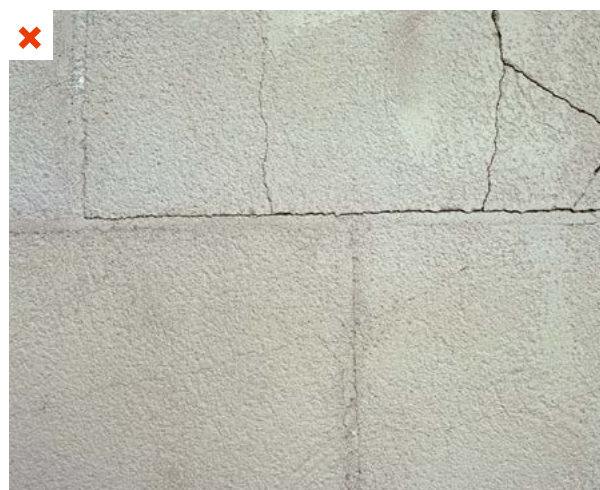
Le support de l'ITE présente des lézardes traversantes. La tenue mécanique de l'isolant par chevilles ne peut être assurée. ©AQC

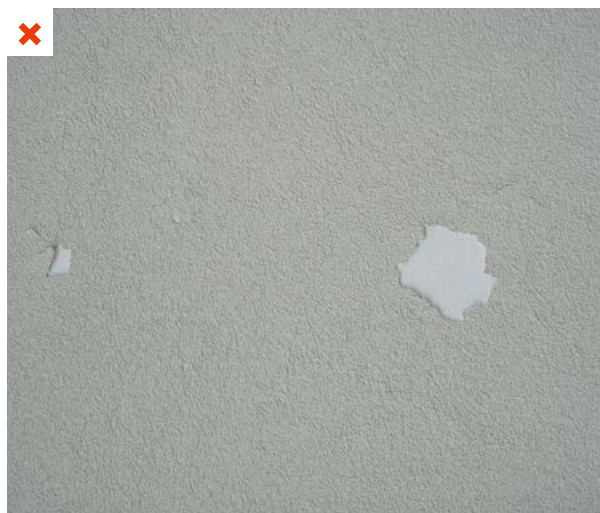
L'enduit du mur support de l'ITE se décolle. La préparation du mur par piquage n'est pas prévue. ©AQC

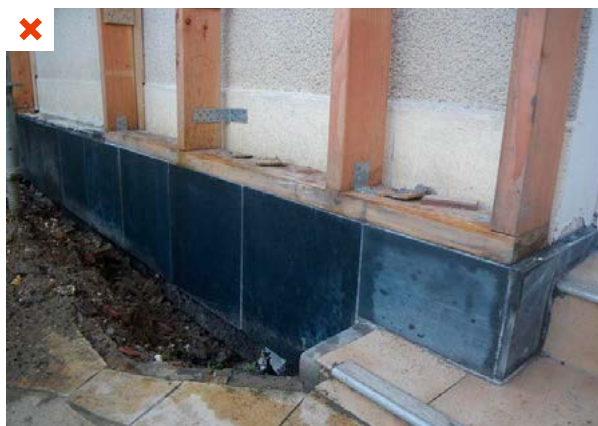
Le soubassement a été isolé avec des panneaux de liège et recouvert d'un parement de protection. Les marches en béton n'ayant pas été désolidarisées, elles créent un pont thermique. ©AQC

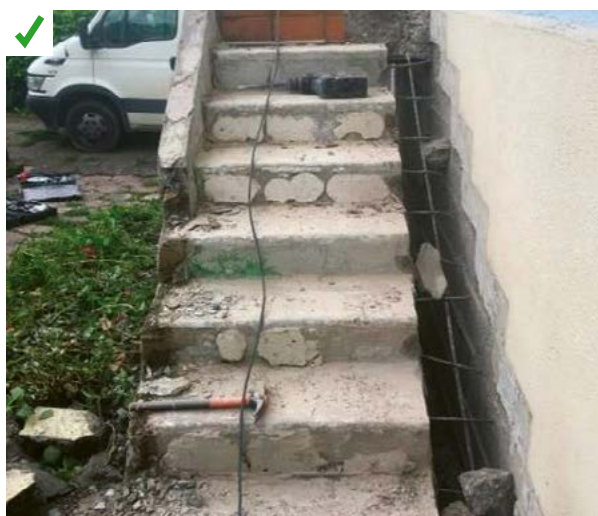
Désolidarisation de l'escalier portant avec suppression du ferrailage avant la mise en œuvre d'une ITE. Les aciers affleurants sont traités contre la corrosion. ©AQC

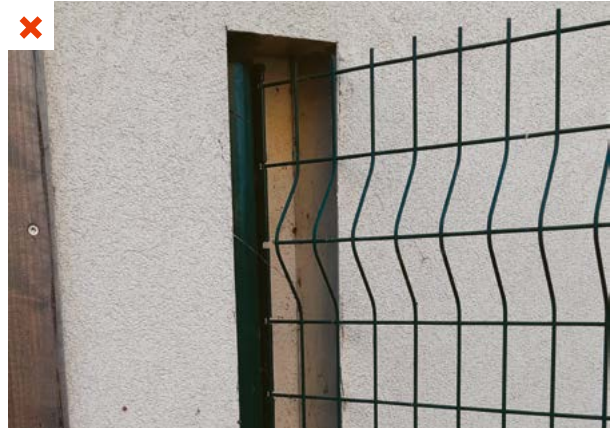
- Création de ponts thermiques entraînant une perte de la performance énergétique de l'enveloppe .
- Risque de pathologies à l'intérieur par condensation (salissures, développement de moisissures...).

L'interruption de l'ITE au droit du poteau de fixation de la clôture engendre un pont thermique. ©AQC

- Identifier, lors de l'étude préalable, les éléments fixés à la paroi devant être déposés pour assurer une isolation continue.
- Réaliser l'isolation des parois et refixer les équipements au moyen de fixations traversantes à rupture thermique.

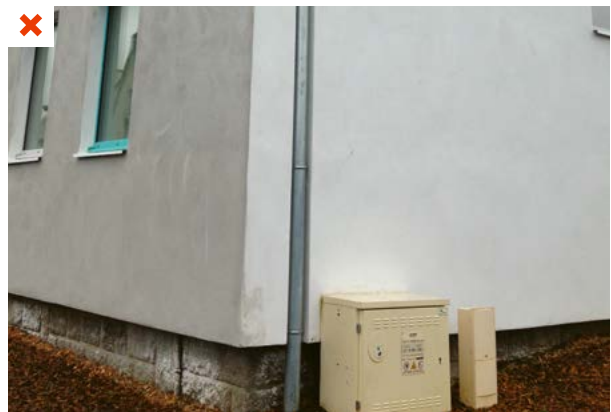
La descente d'eau pluviale n'a pas été déposée avant les travaux d'isolation, ce qui génère un important pont thermique linéaire.

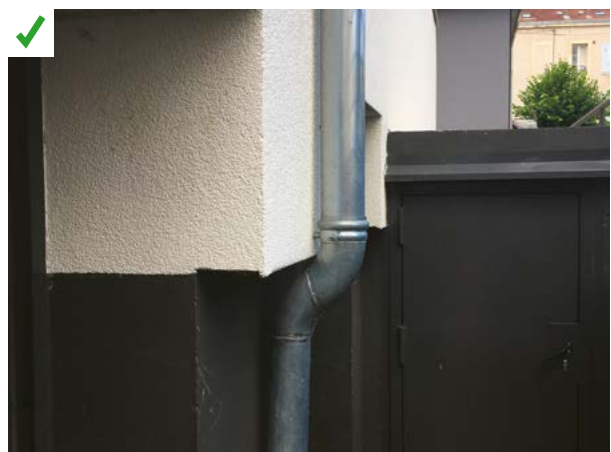
La descente d'eau pluviale a été déposée, puis refixée sur la façade. Un coude de raccordement en bas d'ITE permet une connexion au collecteur des eaux pluviales. ©AQC

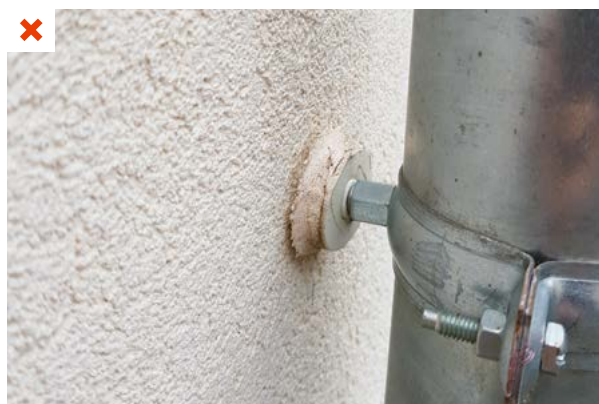
- Création de ponts thermiques ponctuels au droit du percement de l'isolation. La multiplicité de ces ponts thermiques ponctuels peut conduire à des déperditions importantes.
- Dégradation de la tenue mécanique de la fixation dans le temps par arrachement ou déformation.

La fixation du collier dans l'ITE est légèrement arrachée et bouge. L'étanchéité à l'eau et le maintien de la gouttière ne sont plus assurés. ©AQC

- Reprendre les défauts de fixation en mettant en œuvre des dispositifs adaptés et restaurer l'étanchéité à l'eau.

- Préciser, dans les documents particuliers du marché (DPM), l'obligation d'usage de dispositifs de fixation à rupture thermique pour le montage de l'ensemble des éléments légers ou lourds rapportés en façade isolée par l'extérieur (descentes d'eau, garde-corps, volets, stores, luminaires, prises électriques, consoles, climatiseurs...).
- Utiliser des dispositifs de fixation à rupture thermique spécifiquement adaptés au type et au poids des éléments rapportés sur un mur isolé par l'extérieur.
- Vérifier le domaine d'emploi des dispositifs de fixation, notamment leur tenue mécanique (résistance à l'arrachement).

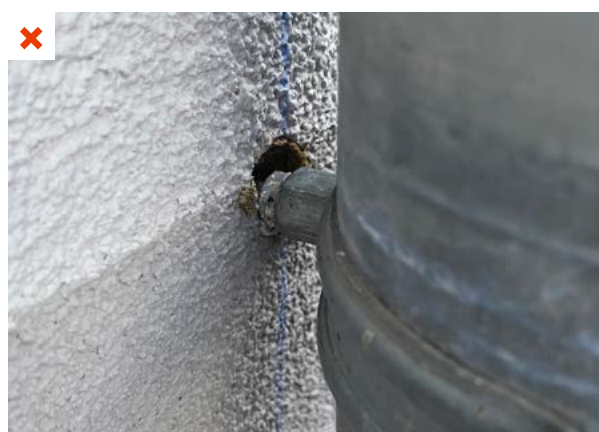
Les fixations des descentes d'eau pluviale traversant l'ITE ne sont pas adaptées. La tenue mécanique insuffisante entraîne une dégradation de l'isolant et la création d'un pont thermique. L'étanchéité à l'eau n'est plus assurée. ©AQC

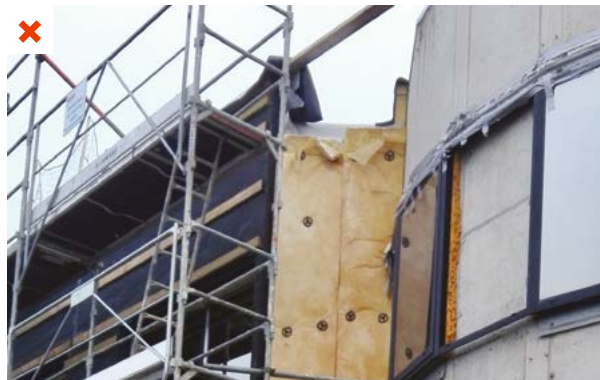
- L'isolant mis en œuvre n'est pas protégé de l'humidité et des intempéries pendant le chantier.

- Dégradation des caractéristiques mécaniques et thermiques des isolants fibreux et tassement dû au poids de l'eau.
- Extraction des liants de cohésion des isolants en laine minérale avec risque de taches sur le système d'enduit.
- Développement de micro-organismes et moisissures au sein de l'isolant.
- Farinage et jaunissement des isolants PSE dus à l'exposition prolongée aux UV.
- Risque d'arrachage ou de décollement des panneaux d'isolant non protégés et exposés au vent.

Les panneaux de laine minérale sont soumis à la pluie et au vent. Les panneaux en haut de façade se dégradent fortement.

- Remplacer les panneaux dégradés ou décollés.
- Poncer les panneaux isolants poudreux et encore adhérents avant l'application du système d'enduit.

- Prévoir un dispositif de protection générale des façades : filet d'échafaudage, bâche. Cette protection permet également d'éviter le risque de spectre UV de l'échafaudage sur la finition.
- Porter une attention particulière aux parties basses soumises aux eaux de rejaillissement (décollement, moisissures, salissures...).
- Prévoir un phasage précis entre la pose de l'isolant et sa protection. Travailler par petites zones et assurer une protection de l'isolant au fur et à mesure.

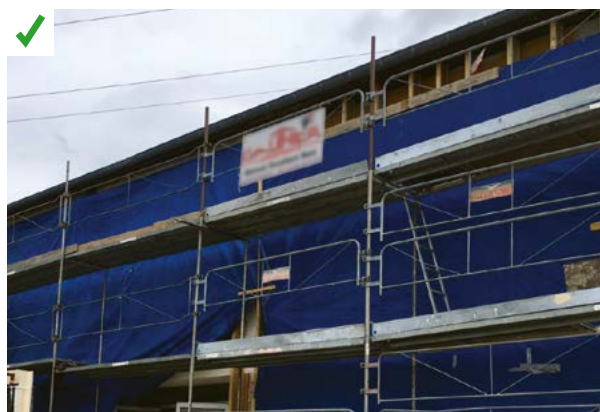
Protection de la façade et de l'isolant avec une bâche contre les intempéries. ©AQC

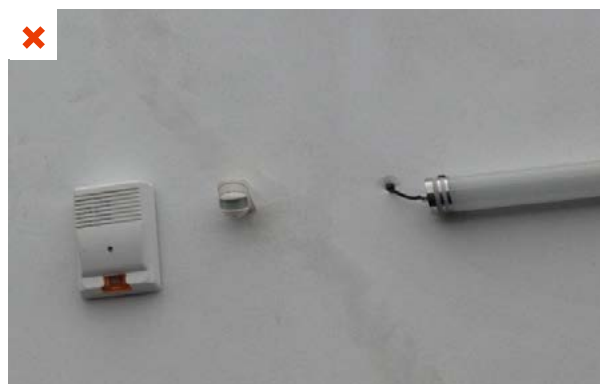
- Risque de dégradation par pénétration d'eau dans le complexe isolant.
- Ponts thermiques ponctuels dont la multiplicité peut conduire à des déperditions importantes.
- Infiltration d'air lorsque les percements traversent la paroi (ITE + mur support).

La gaine électrique alimentant la lumière extérieure traverse la paroi isolée et le support de l'ITE. Ce percement, réalisé après la livraison, n'est étanche ni à l'air ni à l'eau. ©AQC

- Limiter autant que possible les percements des parois isolées.
- Calfeutrer avec du mastic acrylique extrudé sur fond de joint, un bouchon d'étanchéité entre le câble et le fourreau, une bande de mousse imprégnée précomprimée ou un fourreau en mousse si nécessaire.
- Utiliser des boîtiers électriques avec passage de câbles isolés (interrupteurs, capteurs, détecteurs de mouvements...).

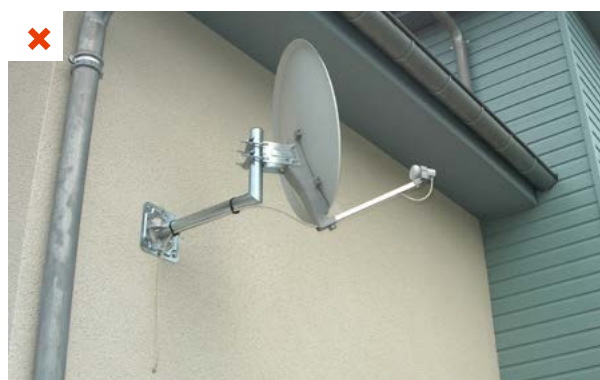
Une antenne parabolique a été installée après la réception de l'ITE. Le fil traverse l'ITE et le mur support. L'étanchéité à l'air du mur support et l'étanchéité à l'eau de l'ITE sont dégradées. ©AQC
