PÔLE  
OBSERVATION

Dispositif REX  
Bâtiments  
performants

# ITE EN RÉNOVATION 12 ENSEIGNEMENTS À CONNAÎTRE

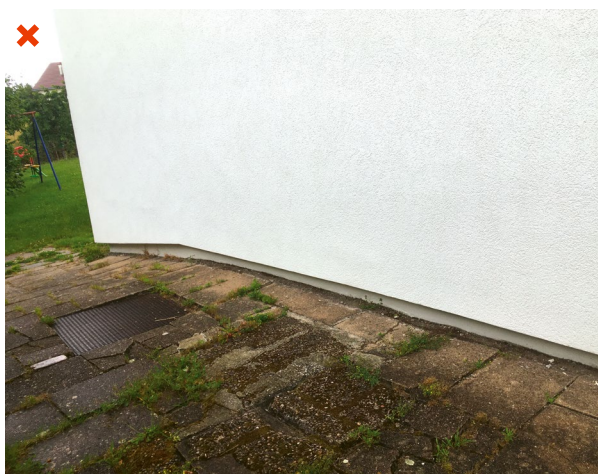
L'absence d'isolation des soubassements crée un pont thermique au niveau de la dalle basse. ©AQC

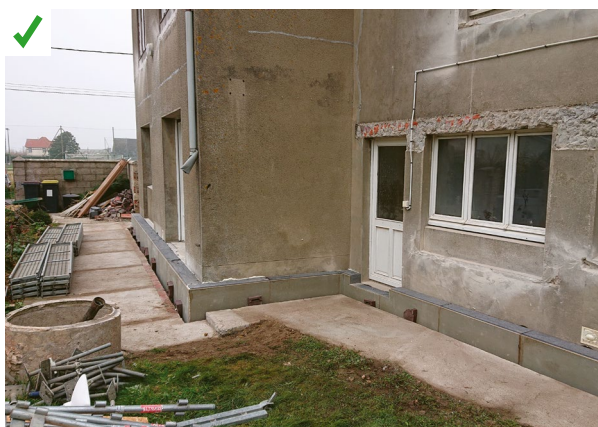
Les dalles ciment de la terrasse sont enlevées sur une largeur d'environ 40 cm, ce qui permet de décaisser le pourtour de la maison et d'isoler le soubassement. ©AQC

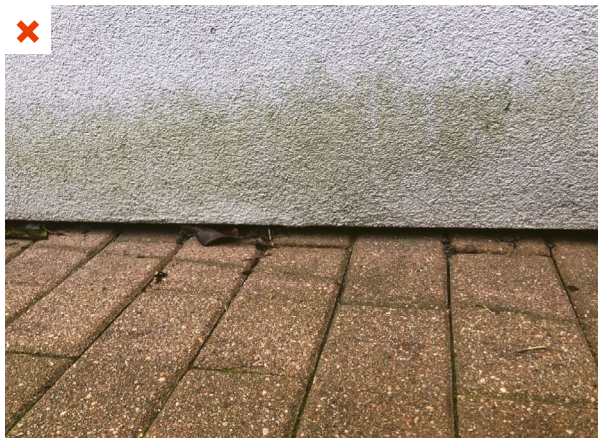
Développement de mousse et de moisissures sur une ITE en pied de façade du fait du rejaillissement de l'eau depuis les pavés. ©AQC

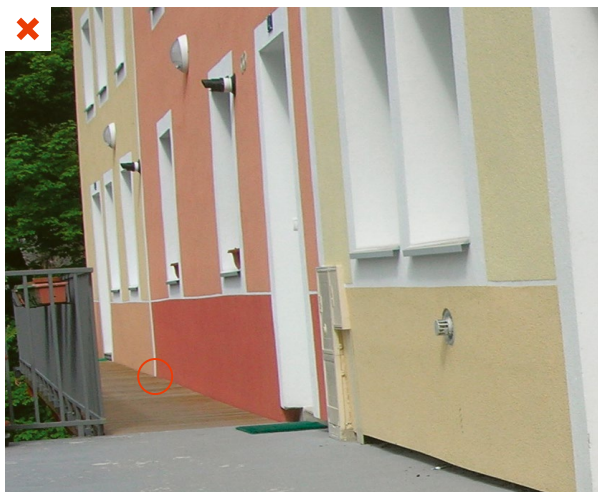
L'ITE descend à fleur du balcon. ©AQC

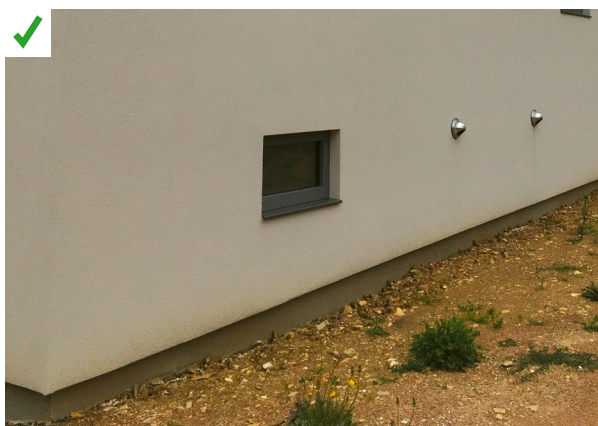
Départ de l'ITE à 15 cm minimum du sol. L'isolation des parties enterrées est assurée par du verre cellulaire. ©AQC

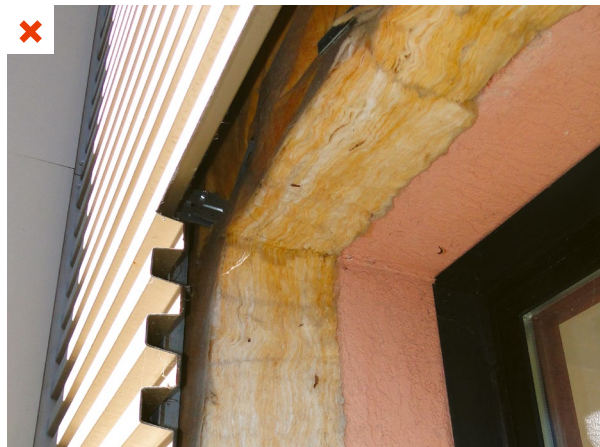
L'ITE des tableaux de fenêtre n'est pas prévue et ne sera pas réalisée. Les menuiseries existantes ne disposent pas de dormant suffisamment larges pour accueillir l'épaisseur d'isolant nécessaire. ©AQC

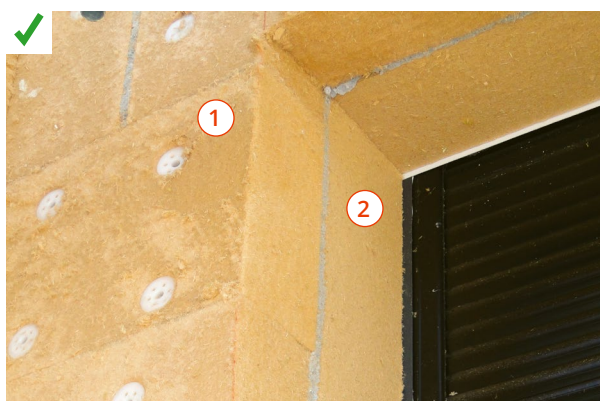
L'ITE des parties courantes ① est complétée par l'isolation des tableaux avec une épaisseur de 40 mm d'isolant ②. Cette solution a été possible, car les menuiseries existantes bénéficiaient de dormant suffisamment épais. ©AQC

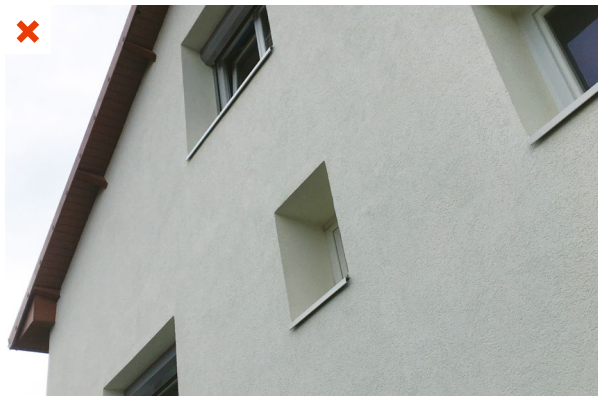
Dans le cadre d'une rénovation globale avec changement de menuiseries et pose d'une ITE, les menuiseries ont été placées au nu intérieur, ce qui crée un pont thermique. L'isolation des tableaux est beaucoup plus faible que l'isolation des parties courantes. ©AQC

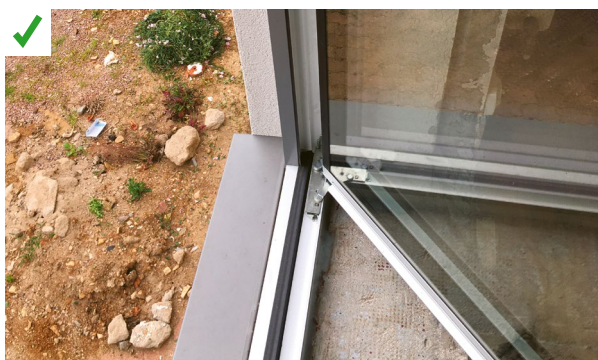
La pose des baies en applique extérieure, alignée dans le plan de l'isolation, permet de s'affranchir des ponts thermiques et d'augmenter les apports de lumière naturelle. ©AQC

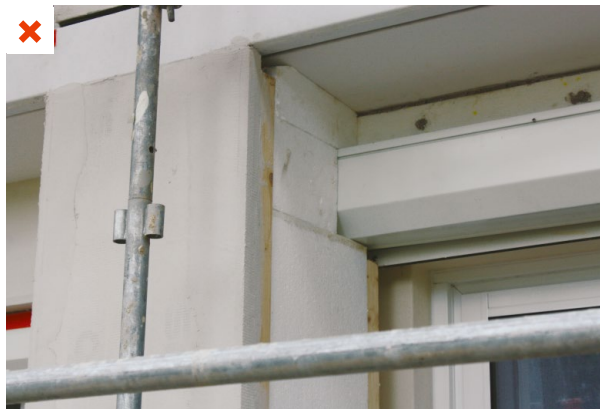
Pont thermique sur toute la longueur du coffre de volet roulant et maintenance impossible sans démontage localisé de l'ITE en appui du coffre. ©AQC

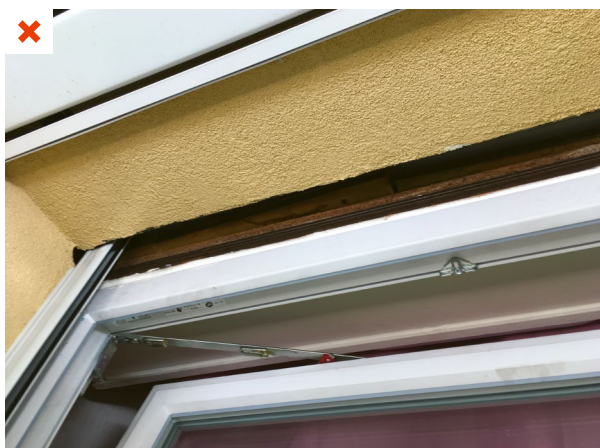
Pont thermique par le caisson de volet roulant extérieur non isolé et situé derrière l'ITE. ©AQC

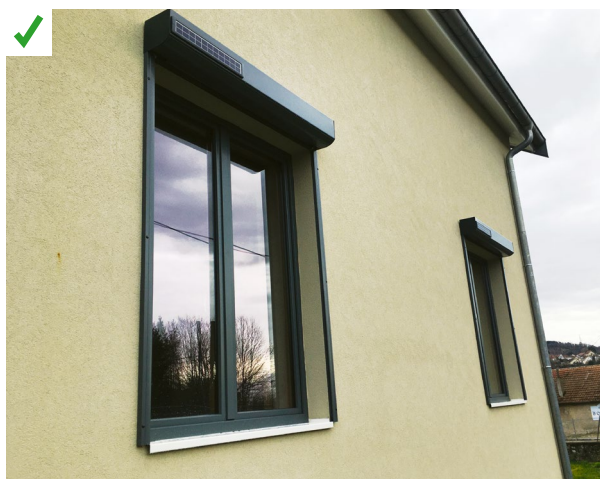
Les volets roulants sont fixés au nu extérieur de l'ITE avec des accessoires adaptés. Le pont thermique est ainsi évité. ©AQC

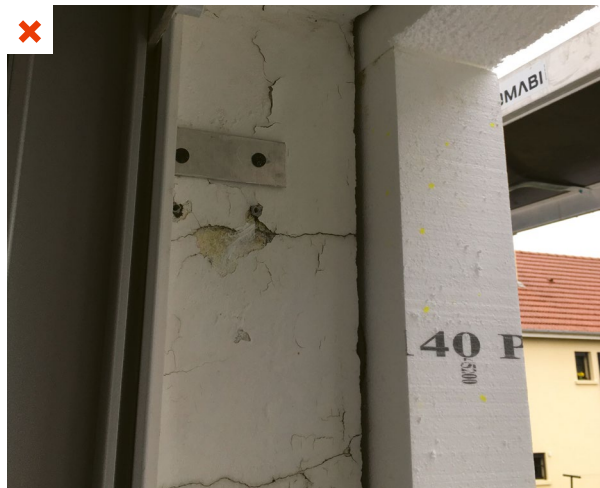
Le revêtement du tableau de fenêtre présente des décollements importants et des lézardes. Or l'isolant en polystyrène est fixé uniquement par collage à cet emplacement. ©AQC

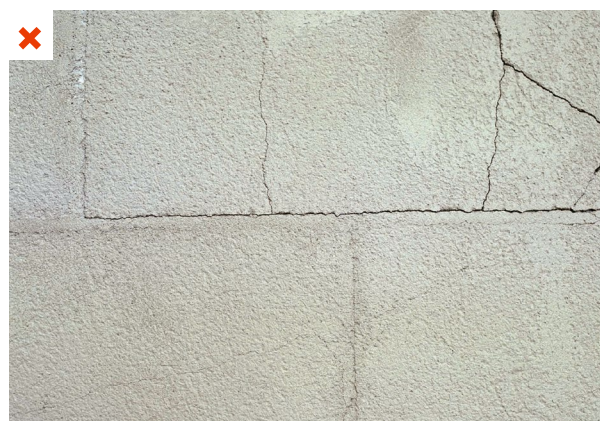
Le support de l'ITE présente des lézardes traversantes. La tenue mécanique de l'isolant par chevilles ne peut être assurée. ©AQC

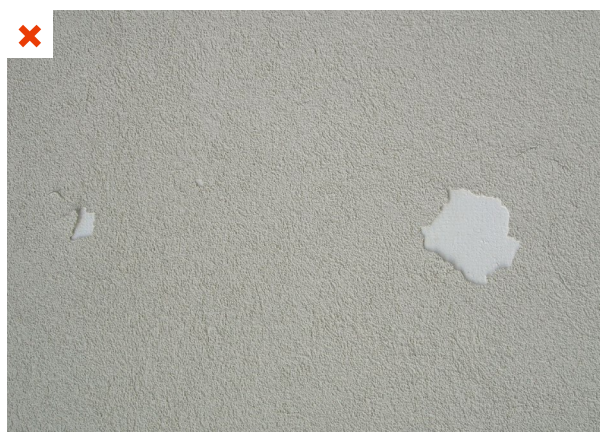
L'enduit du mur support de l'ITE se décolle. La préparation du mur par piquage n'est pas prévue. ©AQC

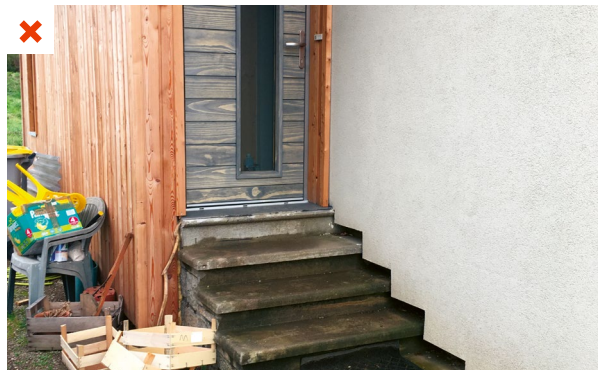
L'escalier en béton n'est pas désolidarisé de la façade isolée par l'extérieur et crée un pont thermique. ©AQC

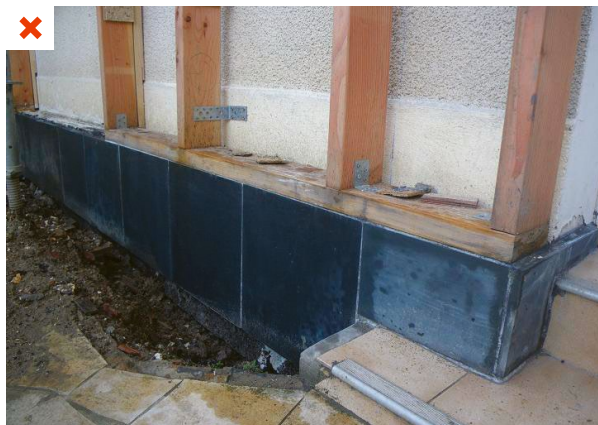
Le soubassement a été isolé avec des panneaux de liège et recouvert d'un parement de protection. Les marches en béton n'ayant pas été désolidarisées, elles créent un pont thermique. ©AQC

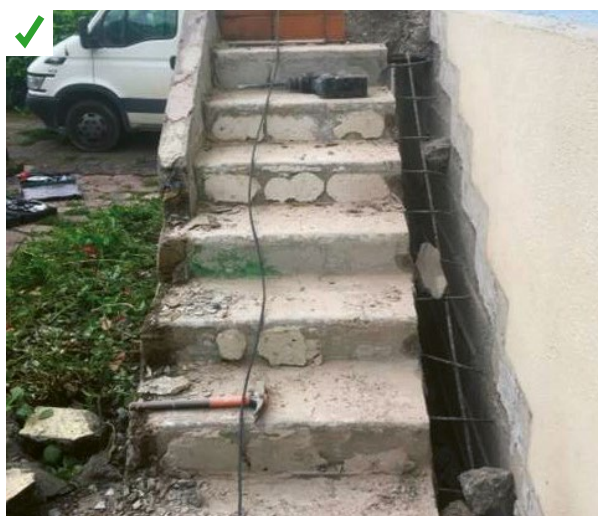
Désolidarisation de l'escalier portant avec suppression du ferrailage avant la mise en œuvre d'une ITE. Les aciers affleurants sont traités contre la corrosion. ©AQC

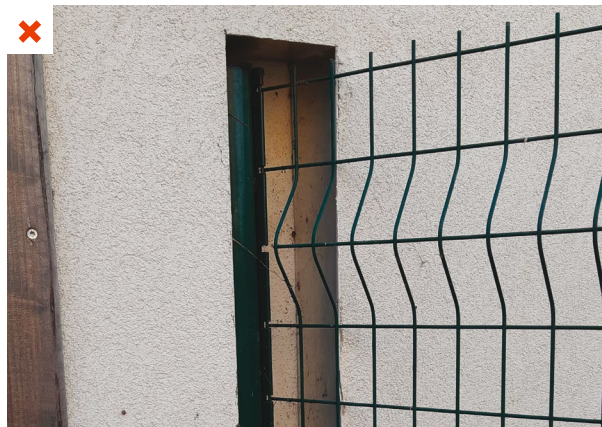
L'interruption de l'ITE au droit du poteau de fixation de la clôture engendre un pont thermique. ©AQC

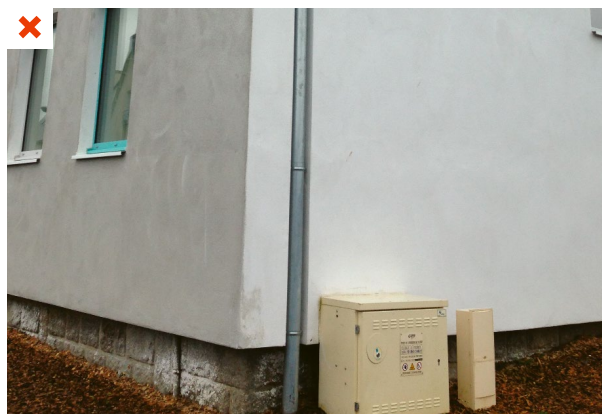
La descente d'eau pluviale n'a pas été déposée avant les travaux d'isolation, ce qui génère un important pont thermique linéaire. ©AQC

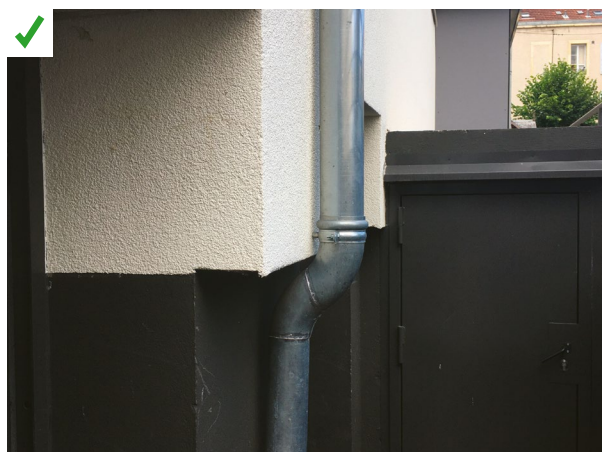
La descente d'eau pluviale a été déposée, puis refixée sur la façade. Un coude de raccordement en bas d'ITE permet une connexion au collecteur des eaux pluviales. ©AQC

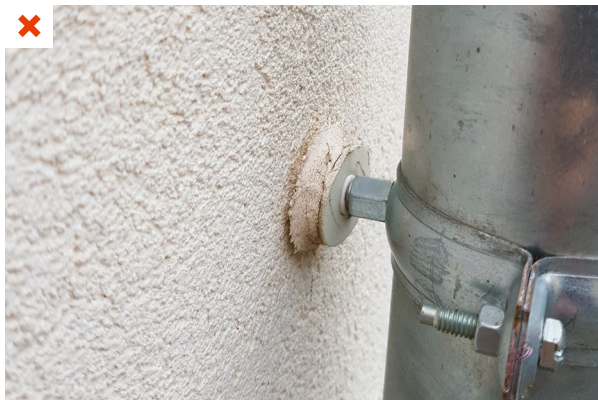
La fixation du collier dans l'ITE est légèrement arrachée et bouge. L'étanchéité à l'eau et le maintien de la gouttière ne sont plus assurés. ©AQC

- Reprendre les défauts de fixation en mettant en œuvre des dispositifs adaptés et restaurer l'étanchéité à l'eau.

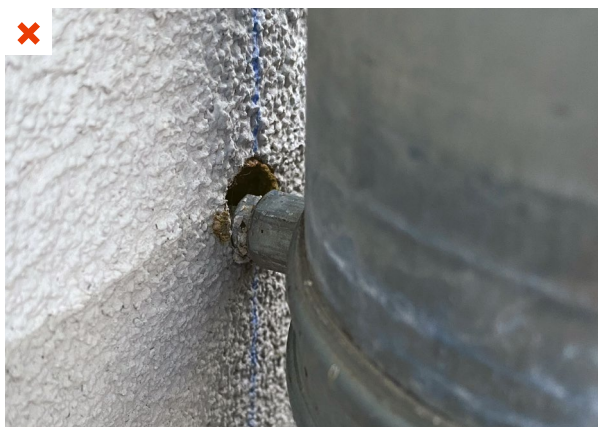
Les fixations des descentes d'eau pluviale traversant l'ITE ne sont pas adaptées. La tenue mécanique insuffisante entraîne une dégradation de l'isolant et la création d'un pont thermique. L'étanchéité à l'eau n'est plus assurée. ©AQC

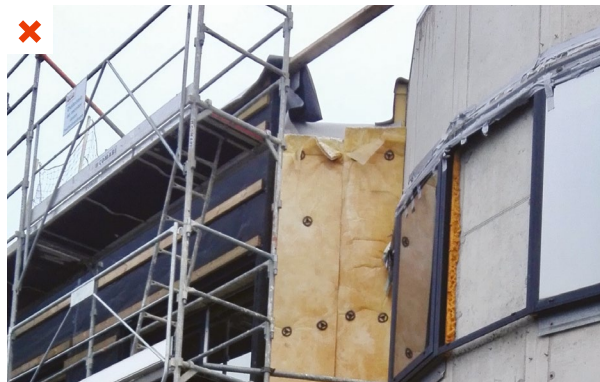
Les panneaux de laine minérale sont soumis à la pluie et au vent. Les panneaux en haut de façade se dégradent fortement.

- Remplacer les panneaux dégradés ou décollés.
- Poncer les panneaux isolants poudreux et encore adhérents avant l'application du système d'enduit.

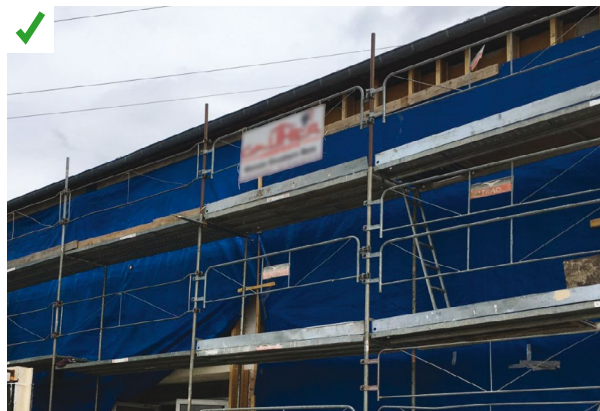
Protection de la façade et de l'isolant avec une bâche contre les intempéries.

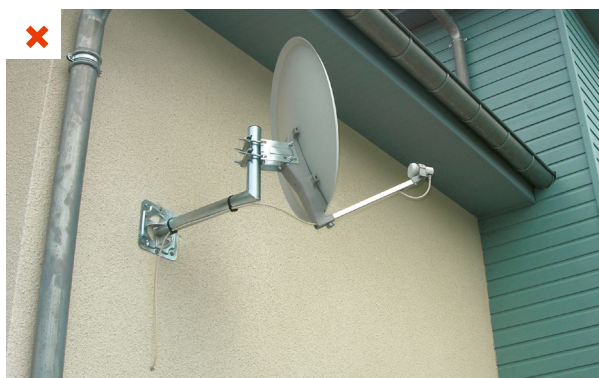
Une antenne parabolique a été installée après la réception de l'ITE. Le fil traverse l'ITE et le mur support. L'étanchéité à l'air du mur support et l'étanchéité à l'eau de l'ITE sont dégradées. ©AQC

- Limiter autant que possible les percements des parois isolées.
- Calfeutrer avec du mastic acrylique extrudé sur fond de joint, un bouchon d'étanchéité entre le câble et le fourreau, une bande de mousse imprégnée précomprimée ou un fourreau en mousse si nécessaire.
- Utiliser des boîtiers électriques avec passage de câbles isolés (interrupteurs, capteurs, détecteurs de mouvements...).
