Thématique  
**PAROIS OPAQUE**

**Élément technique:**  
Toiture-terrasse

**Sous élément technique:**  
Étanchéité

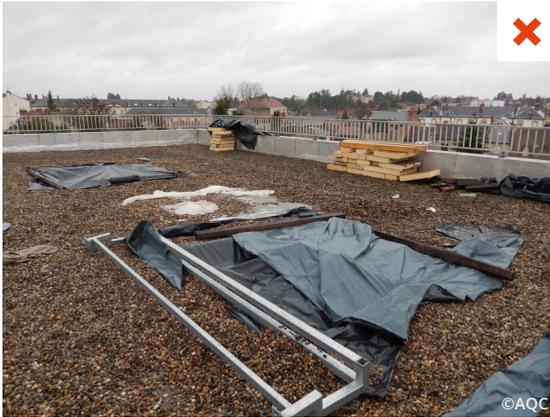
Les bâches de protections sont disjointes et de l'eau s'écoule à l'intérieur du bâtiment.

- Défaut de mise en œuvre de la protection lors du changement des lanterneaux de désenfumage.

- Dégradation des revêtements intérieurs.

- Rétablir une protection adéquate et assécher l'air et les ouvrages intérieurs en faisant fonctionner un déshumidificateur dans les locaux concernés.

- Mettre en place une étanchéité provisoire pour protéger correctement des intempéries les travaux d'isolation en cours.
- Prévoir dans le CCTP la protection des ouvrages en travaux ou existants par un bâchage étanche avec vérification journalière de la protection.
