Thématique  
**PAROIS OPAQUES**

**Élément technique :**  
Isolation toiture

**Sous-élément technique :**  
Isolant mince

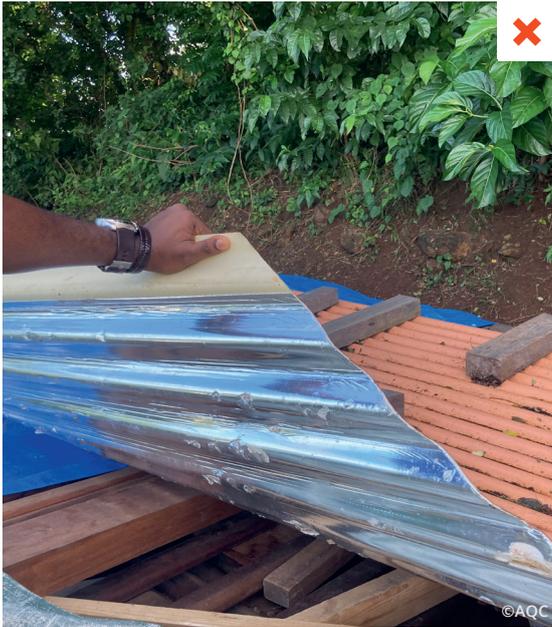
Détérioration de l'isolant mince réfléchissant.

- Collé directement sur la tôle de la toiture, l'isolant a été râpé lors de sa mise en œuvre sur charpente (appui lors du glissement de la tôle).
- Une fois percé ou déchiré, l'isolant perd ses propriétés isolantes.

- Dégradation des performances thermiques recherchées entraînant une accumulation de chaleur par le toit.
- Inconfort thermique ressenti par les occupants et recours plus important aux équipements de rafraîchissement.

- Respecter les consignes de mise en œuvre et de stockage recommandées par le fabricant.
- Solliciter le fournisseur afin de faire bénéficier aux équipes de pose, des conseils et précautions à apporter à la mise en œuvre.
