Thématique
RAFRAÎCHISSEMENT

Élément technique:
Végétalisation

Sous-élément technique:
Toiture végétalisée

CONSTAT DE NON-QUALITÉ

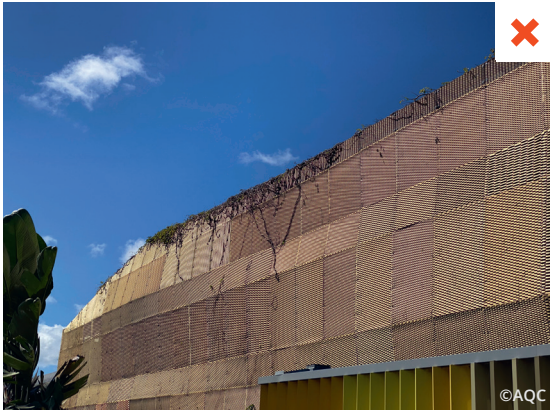
La végétalisation a eu un développement non contrôlé.

- Conception Exécution Exploitation
- Prolifération de plantes grimpantes en toiture due au manque d'entretien.
 - Conception rendant difficile l'entretien (accès).

- Défaut esthétique.

- Mettre en place un plan de gestion des espaces verts (adaptation de l'entretien selon les usages).

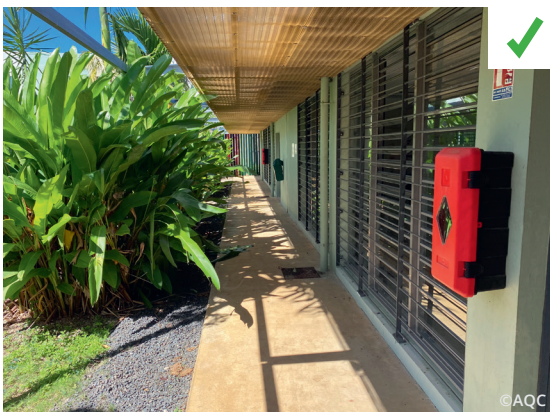
Espaces verts entretenus régulièrement.

- Recourir à un personnel qualifié et du matériel adapté ou bien à un prestataire spécialisé (contrat d'entretien).
- Définir un planning d'interventions cohérent et régulier en fonction de la nature des sites plantés et des enjeux de qualité attendue.
- Sécuriser les travaux d'entretien en hauteur (accès, protections collectives...).
