Élément technique	Sous-élément technique	Constat				
		Neuf <input checked="" type="checkbox"/>	Rénovation <input checked="" type="checkbox"/>	MI <input checked="" type="checkbox"/>	Collectif <input checked="" type="checkbox"/>	Tertiaire <input type="checkbox"/>
VMC SF VMC DF	Réseau aéraulique	La gaine souple d'extraction est fortement déchirée.

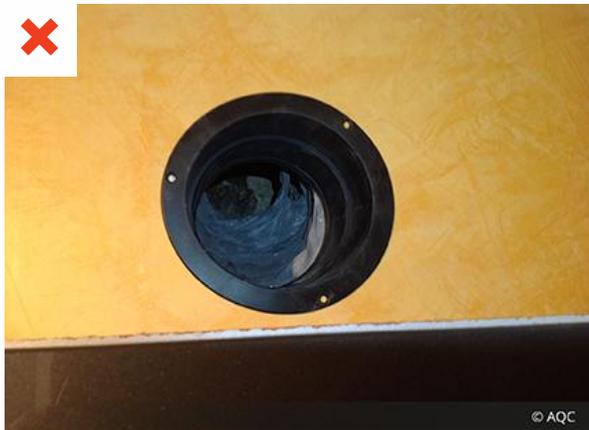
La gaine a été fortement endommagée lors de son raccordement avec la manchette.

Négligence lors de la phase exécution.

Solutions correctives et / ou préventives	Changer la gaine souple et refaire le raccordement avec la manchette. Privilégier les gaines semi-rigides ou rigides.
--	--
