Élément technique	Sous-élément technique	Constat				
		Neuf <input checked="" type="checkbox"/>	Rénovation <input checked="" type="checkbox"/>	MI <input checked="" type="checkbox"/>	Collectif <input checked="" type="checkbox"/>	Tertiaire <input type="checkbox"/>
VMC SF VMC DF	Bouches d'extraction	Mauvais positionnement d'une bouche d'extraction d'air en cuisine.

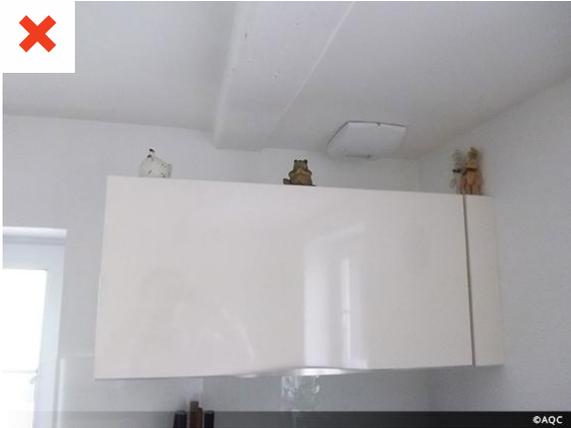
La bouche d'extraction a été positionnée trop près du mur.

Manque de réflexion sur le positionnement de la bouche en phase conception.

Solutions correctives et / ou préventives
Les bouches doivent être accessibles pour les opérations de maintenance et de nettoyage. Elles doivent être facilement nettoyables et démontables.
